**MUNICÍPIO DE SÃO BERNARDO DO CAMPO**  
Secretaria de Serviços Urbanos  
Departamento de Parques e Jardins – SU-3

Vistoria técnica 28/05/2025

**Documento: MO.029731/2025-00**

**Local do evento:** Rua Cintra 269 – **Bairro** Estoril

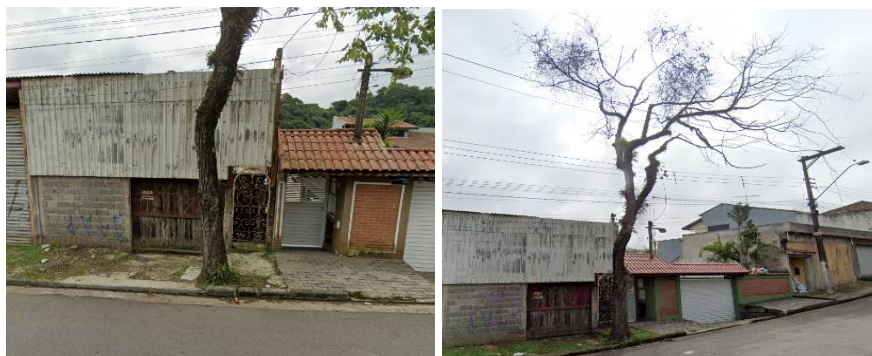
**RELATÓRIO FOTOGRÁFICO**

Em vistoria ao local informamos tratar-se de 01 Resedá (*Lagerstroemia indica*) medindo 10,0m X DAP 0,35cm, estado fitossanitário comprometido, *com raízes danificando o passeio. Portanto somos favoráveis a Substituição dos espécimes.*

( ) Grau Grave (x) Danificando passeio ( ) Risco de queda (x) podre

Rede elétrica: (x) Sim ( ) Não - Passeio ► ( ) < que 1,60 m (x) > que 1,60 m

**Autorizado: Substituição**
