MUNICÍPIO DE SÃO BERNARDO DO CAMPO

Departamento de Parques e Jardins – SU-3

Vistoria técnica 24/06/2025

Local do evento: Av Padre Anchieta, 834 EMEB Manuel da Nóbrega Bairro Jordanópolis

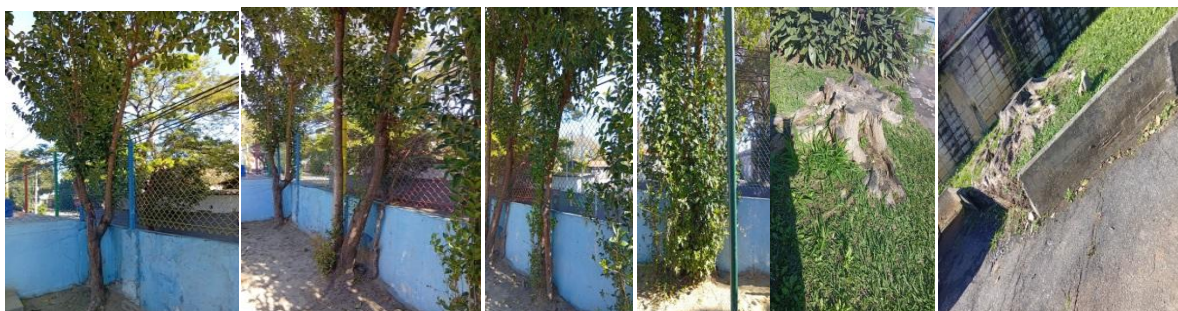
RELATÓRIO FOTOGRÁFICO

Em vistoria ao local informamos tratar-se de 04 árvores da espécie Alfeneiro do japonês (*Legustrum Lucidum*) medindo 07 m X DAP 0,30 m e 04 destoca, estado fitossanitário comprometido, com lesões no tronco, raízes expostas danificando o passeio público. Portanto somos favoráveis a substituição da espécie

Grau Grave EM Danificando passeio Risco de queda

Autorizado: Substituição
