Vistoria técnica 10/10/2024

Documento: MO. 030980/2024-22

Local do evento: Rua Luiz Otávio, 30 - **Bairro** Assunção

Laudo Técnico:

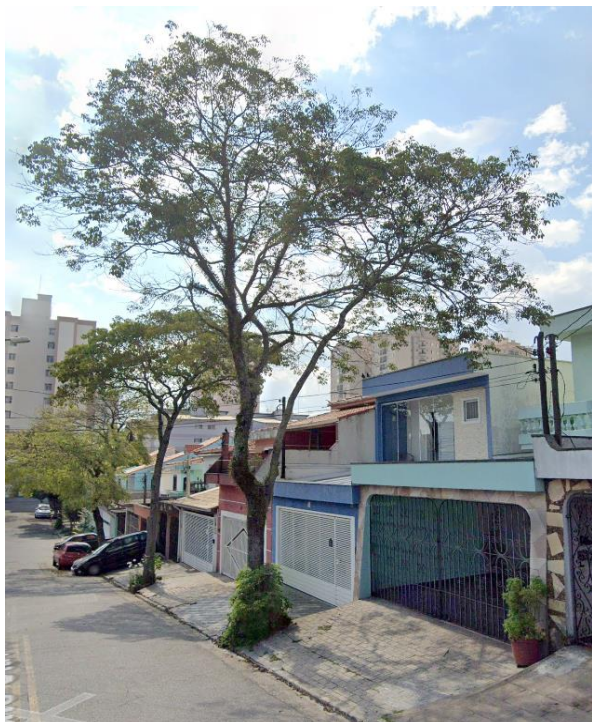
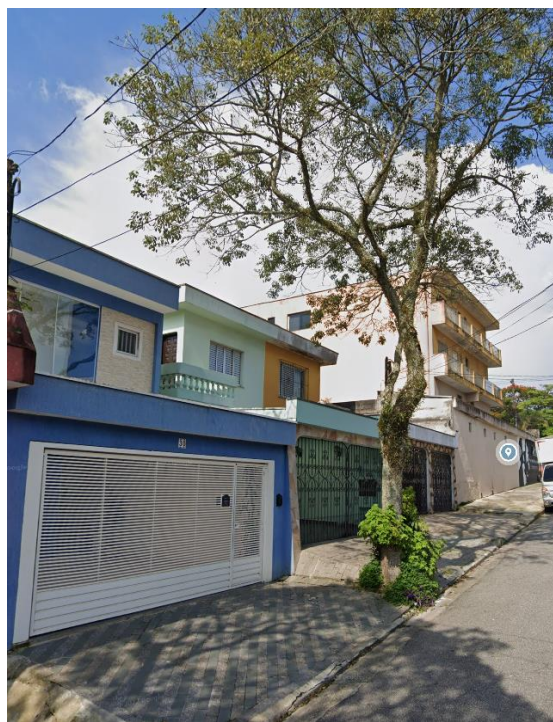
RELATÓRIO FOTOGRÁFICO

Em vistoria ao local informamos tratar-se de 01 árvore da espécie Ipê Roxo (*Handroanthus impetiginosus*) medindo 10,00m X DAP 0,70m, estado fitossanitário regular, raízes danificando o passeio. Portanto somos favoráveis á substituição do espécime.

(X) Grau Grave EM (X) Danificando passeio

Rede elétrica : (X) Sim () Não - Passeio ► () < que 1,60 m (X) > que 1,60 m

Autorizado: Substituição
