MUNICÍPIO DE SÃO BERNARDO DO CAMPO

Departamento de Parques e Jardins – SU-3

Vistoria técnica 03/06/2025

Local do evento: Avenida Wallace Simonsen 1889 – Bairro Nova Petrópolis

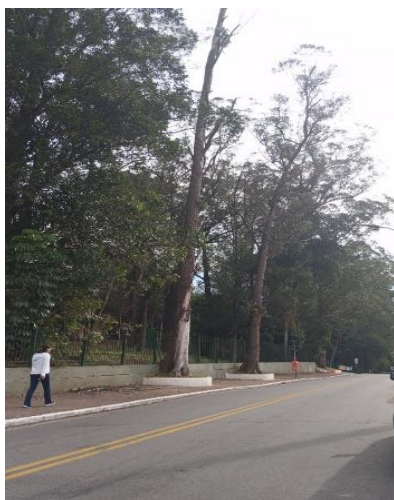
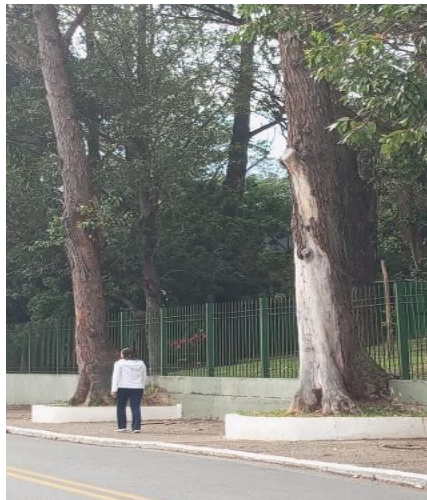
RELATÓRIO FOTOGRÁFICO

Em vistoria ao local informamos tratar-se de 01 árvore da espécie Pinheiro (**P. pinaster**) medindo 20,0m X DAP 0,95cm. estado fitossanitário comprometido, com raízes danificando o passeio pois as arvores estão com risco de queda. Portanto somos favoráveis a substituição dos espécimes.

(x) Grau Grave (x) Danificando passeio (x) Risco de queda (x) podre

Autorizado: substituição
