MUNICÍPIO DE SÃO BERNARDO DO CAMPO

Departamento de Parques e Jardins – SU-3

Vistoria técnica 11/06/2025

Documento: MO.031110/2025-88

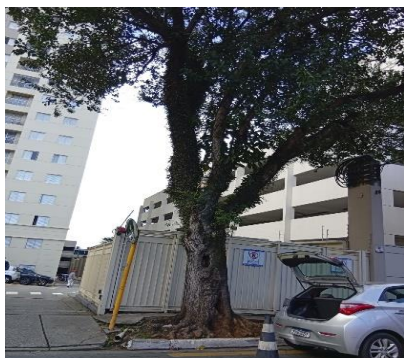
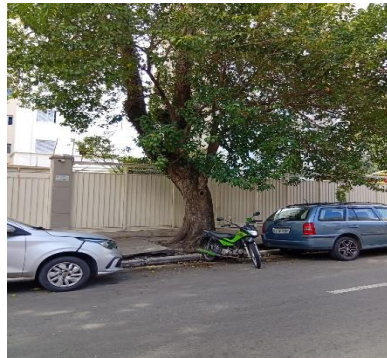
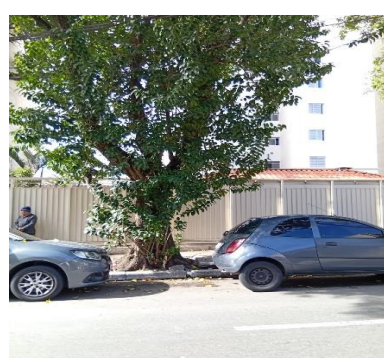
RELATÓRIO FOTOGRÁFICO

Em vistoria ao local informamos tratar-se de 03 Árvores espécie Alfeneiro-Do-Japão (*Ligustrum Lucidum*) medindo 10,0m X DAP 0,70m estado fitossanitário comprometido, com raízes danificando o passeio. Portanto somos favoráveis a Substituição dos espécimes.

() Grau Grave (x) Danificando passeio () Risco de queda (x) podre

Rede elétrica: (x) Sim () Não - Passeio ► () < que 1,60 m (X) > que 1,60 m

Autorizado: Substituição
