## MUNICÍPIO DE SÃO BERNARDO DO CAMPO

Departamento de Parques e Jardins – SU-3

Vistoria técnica 18/06/2025

Documento: MO 031893/2025-88

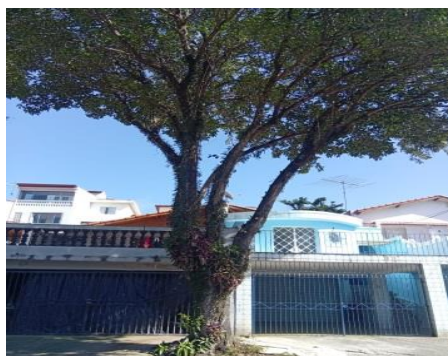
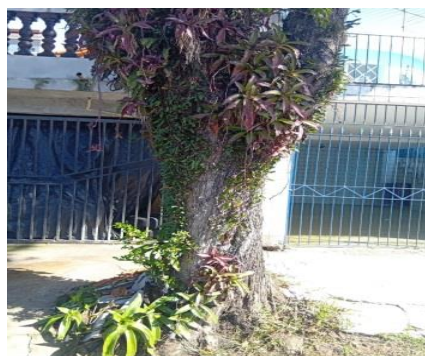
### RELATÓRIO FOTOGRÁFICO

Em vistoria ao local informamos tratar-se de 01 árvore da espécie Alfeneiro do Japão (*Legustrum Lucidum*) medindo 8 m X DAP 0,50 m, estado fitossanitário comprometido, com lesões no tronco, raízes expostas danificando o passeio público. Portanto somos favoráveis a substituição da espécie

( ) Grau Grave EM ( x ) Danificando passeio ( ) Risco de queda

Autorizado: Substituição
