PREFEITURA DO MUNICÍPIO DE SÃO BERNARDO DO CAMPO
SECRETARIA DE SERVIÇO URBANOS
DEPARTAMENTO DE PARQUES E JARDINS – SU.302

Nº. Documento: MO.032151/2024-11 - Divisão de Defesa Civil

Local do evento: Estrada Simão Portela, Alt. 6304 - Bairro Rio Grande

Laudo Técnico:

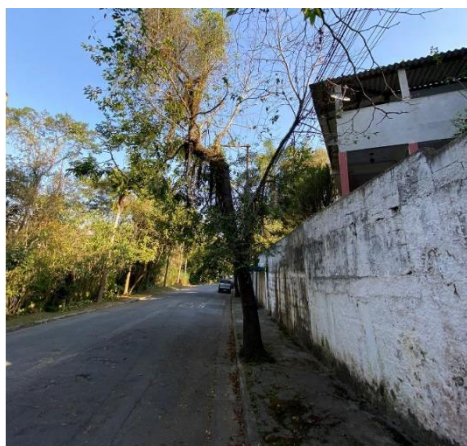
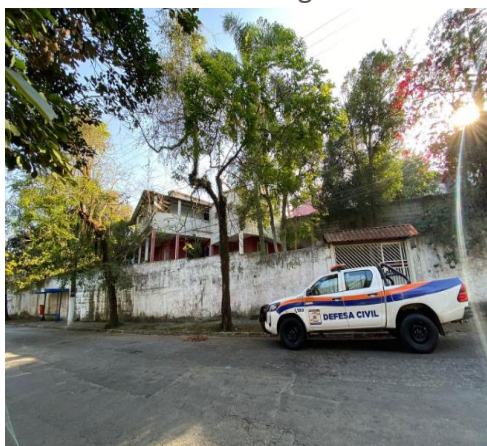
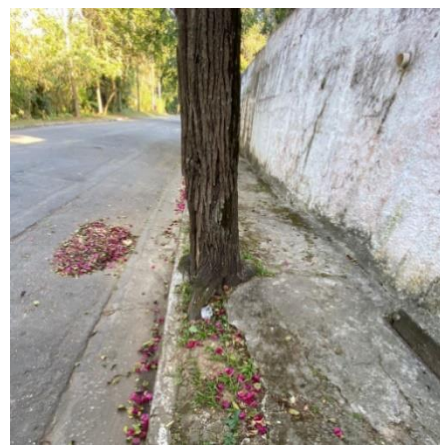
Relatório Fotográfico

Em vistoria ao local informamos tratar-se de 03 árvores da espécie Uva Japonesa (Hovenia Dulcis) medindo 8,00m de alt. X DAP 0,40 metros, estado fitossanitário comprometido por agentes entomológicos, inclinação acentuada causando risco de queda, com as raízes causando danos ao passeio público e em contato com a fiação elétrica. Portanto somos favoráveis a substituição.

Grau Grave EM Percidas Risco de queda Entrada de garagem (01 árvore)

Grau Grave: Com grandes lesões Raízes danificando passeio em G.P. (02 árvores)

Autorizamos a Substituição
