## MUNICÍPIO DE SÃO BERNARDO DO CAMPO

Departamento de Parques e Jardins – SU-3

Vistoria técnica 23/06/2025

Local do evento: Estrada dos Alvarenga 7500 (EMEB Arlindo Miguel Teixeira) – Bairro Alvarenga

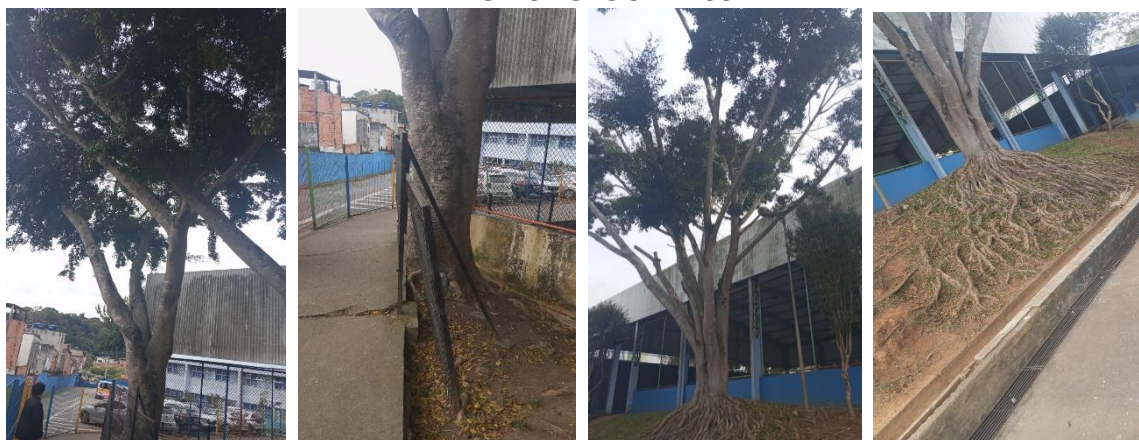
### RELATÓRIO FOTOGRÁFICO

Em vistoria ao local informamos tratar-se de 02 árvores da espécie Ficus (*Ficus benjamina*) medindo 10,0m X DAP 0,85cm, estado fitossanitário comprometido, com raízes danificando o passeio por em as 2 arvores estar com risco uma quebrando o muro e as raízes indo para dentro da escola e a outra danificando o passeio perto do bueiro as demais poda na escola toda. Portanto somos favoráveis a substituição dos espécimes.

(x) Grau Grave (X) Danificando passeio ( ) Risco de queda ( ) podre e oca

Autorizado: Substituição (poda)
