## MUNICÍPIO DE SÃO BERNARDO DO CAMPO

Departamento de Parques e Jardins – SU-3

Vistoria técnica 05 /06/2025

### Laudo Técnico:

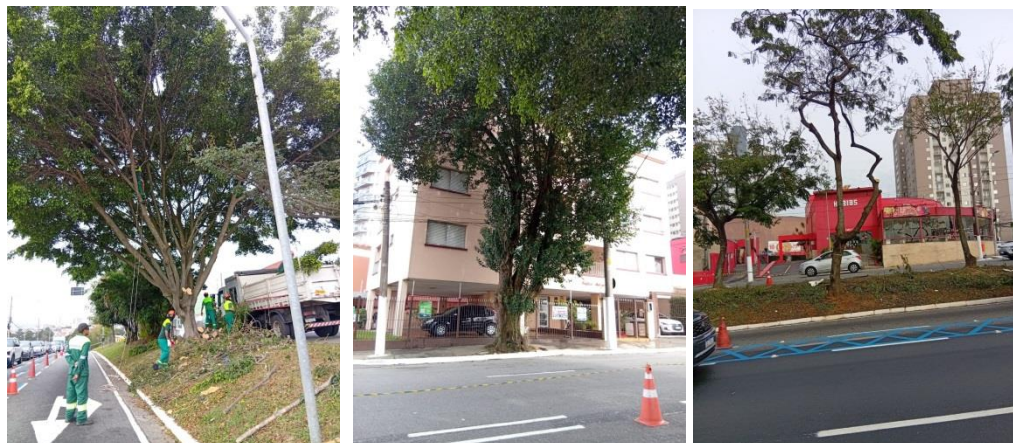
### RELATÓRIO FOTOGRÁFICO

Em vistoria ao local informamos tratar-se de 01 árvore da espécie Alfeneiro do japão (*Legustrum Lucidum*) medindo 13 m X Dap 0,80 m, 01 Acacia amarela medindo 08 m x Dap 0,30 m Ficos Benjaminia 13 m X Dap 0,80 estado fitossanitário comprometido, com lesões no tronco, raízes expostas danificando o passeio público . Portanto somos favoráveis a substituição da espécie

( ) Grau Grave EM ( x ) Danificando passeio ( ) Risco de queda

Autorizado: Substituição
