## MUNICÍPIO DE SÃO BERNARDO DO CAMPO

Departamento de Parques e Jardins – SU-3

Vistoria técnica 06/06/2025

**Documento:** MO.032512/2025-66

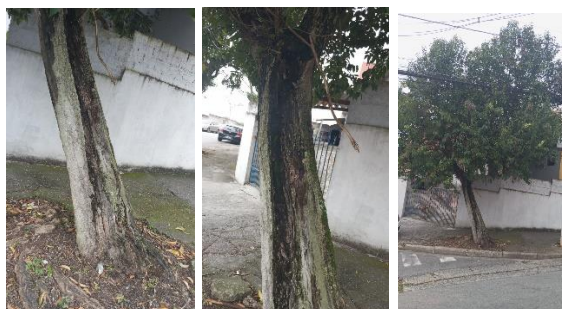
### **RELATÓRIO FOTOGRÁFICO**

Em vistoria ao local informamos tratar-se de 01 espécie Alfeneiro-Do-Japão (*Ligustrum Lucidum*) medindo 07,0m X DAP 0,60m estado fitossanitário comprometido, com raízes danificando o passeio.

(X) Grau Grave (x) Danificando passeio (x) Risco de queda (x) podre

Rede elétrica: (x) Sim ( ) Não - Passeio ► ( ) < que 1,60 m (X) > que 1,60 m

Portanto somos favoráveis a Remoção dos espécimes.

**Autorizado: Remoção**
