MUNICÍPIO DE SÃO BERNARDO DO CAMPO

Departamento de Parques e Jardins – SU-3

Vistoria técnica 27/06/2025

Local do evento: Av Senador Vergueiro, 1301 EMEB Paulo Renato Costa Souza Bairro- Rudge Ramos

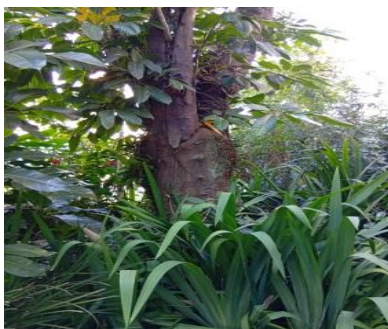
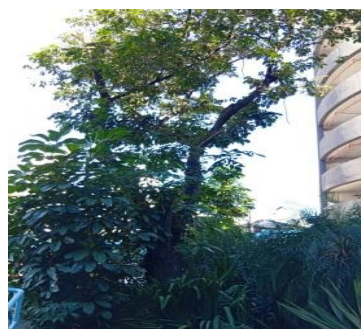
RELATÓRIO FOTOGRÁFICO

Em vistoria ao local informamos tratar-se de 01 árvore da espécie Ingá (cylindricavell) medindo 10 m x Dap 0,40 m, estado fitossanitário comprometido, com lesões no tronco, raízes expostas danificando o passeio público. Portanto somos favoráveis a substituição da espécie

() Grau Grave EM (x) Danificando passeio () Risco de queda

Autorizado: Substituição
