MUNICÍPIO DE SÃO BERNARDO DO CAMPO

Departamento de Parques e Jardins – SU-3

Vistoria técnica 23/06/2025

Local do evento: Rua Paulo Di Favari esquina com Rua San Martin, 157 - Rudge Ramos

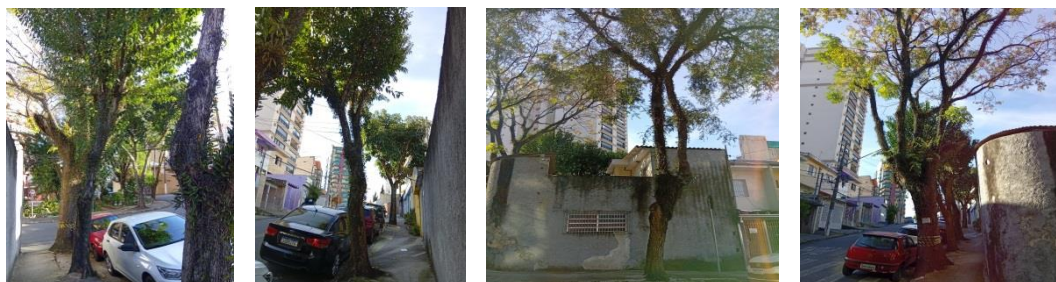
RELATÓRIO FOTOGRÁFICO

Em vistoria ao local informamos tratar-se de 04 árvores, sendo 02 árvore da espécie Alfeneiro do japonês (Legustrum Lucidum) medindo 08 m X DAP 0,40 m, 01 Tipuana medindo 15 m x Dap 0,60 m, 01 Santa barbara medindo 17 m x Dap 0,90 m, estado fitossanitário comprometido, com lesões no tronco, raízes expostas danificando o passeio público. Portanto somos favoráveis a substituição da espécie

() Grau Grave EM (x) Danificando passeio () Risco de queda

Rede elétrica : (x) Sim () Não - Passeio ► () < que 1,60 m (x) > que 1,60 m

Autorizado: Substituição
