## MUNICÍPIO DE SÃO BERNARDO DO CAMPO

Departamento de Parques e Jardins – SU-3

Vistoria técnica 24/06/2025

### Laudo Técnico:

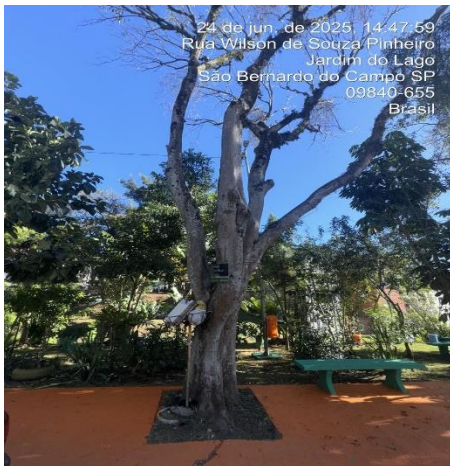
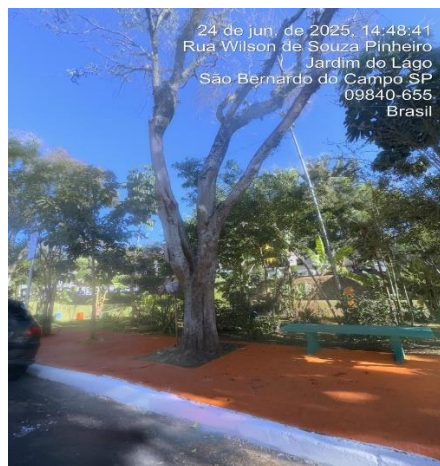
### RELATÓRIO FOTOGRÁFICO

Em vistoria ao local informamos tratar-se de 01 árvore da espécie Alfeneiro do japão ((*Ligustrum lucidum*) medindo 15,0m X DAP 0,90m, estado fitossanitário comprometido, raízes expostas danificando o passeio público gravemente, caule apodrecido, ocasionando risco de queda. Portanto somos favoráveis a substituição do espécime.

( x ) Grau Grave EM ( x ) Danificando passeio

Autorizado: Substituição
