MUNICÍPIO DE SÃO BERNARDO DO CAMPO

Departamento de Parques e Jardins – SU-3

Vistoria técnica 27/06/2025

Local do evento: Rua Marechal Rondon, 158 – Bairro Centro

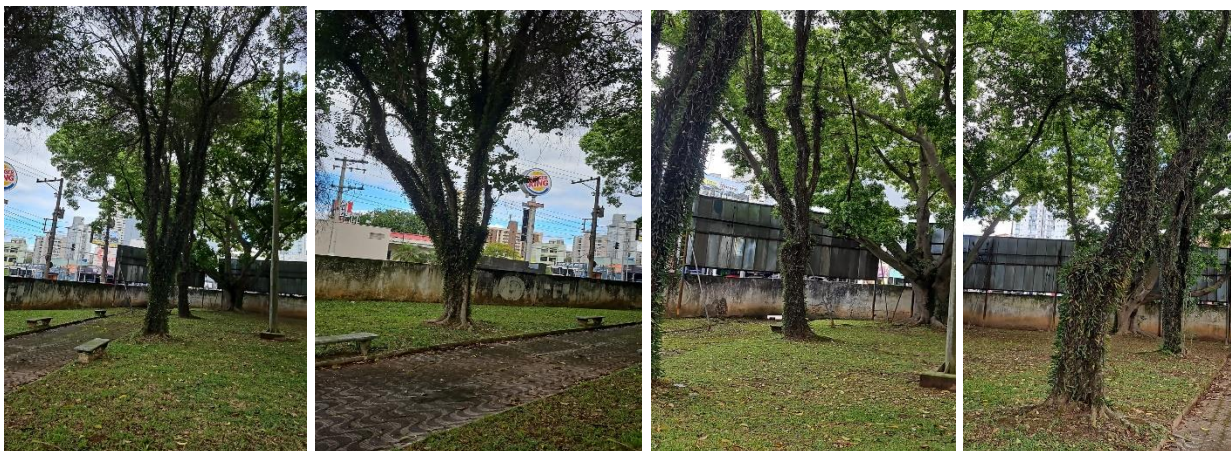
RELATÓRIO FOTOGRÁFICO

Em vistoria ao local informamos tratar-se de 06 árvores da espécie Alfeneiro do japão (*Ligustrum lucidum*) todas medindo 15,0m X DAP 0,90m estado fitossanitário comprometido, com lesões no tronco, raízes expostas danificando o piso gravemente. Portanto somos favoráveis a substituição dos espécimes.

(x) Grau Grave EM (x) Danificando passeio () Risco de queda

Autorizado: Substituição
