MUNICÍPIO DE SÃO BERNARDO DO CAMPO

Departamento de Parques e Jardins – SU-3

Vistoria técnica 02/07/2025

Documento: MO.036076/2025-33

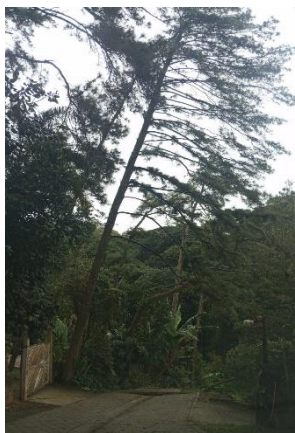
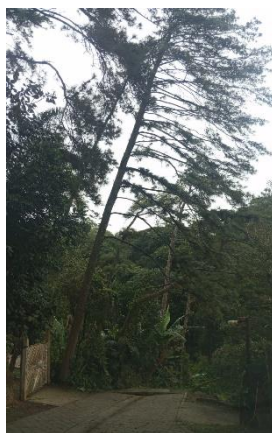
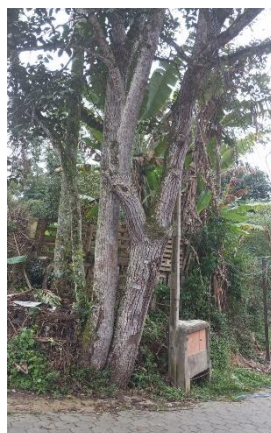
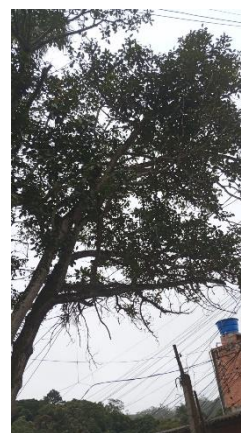
RELATÓRIO FOTOGRÁFICO

Em vistoria ao local informamos tratar-se de 02 árvores, sendo 01 da espécie Pinheiro (*P. pinaster*) medindo 15,0m X DAP 0,60cm, e 01 da espécie Abacateiro (Persea americana) medindo 10.0m X DAP 70 estados fitossanitário comprometido, *com raízes danificando o passeio, pois as árvores estão com risco de queda onde tem casa no local, podendo cair em cima das casas. Portanto somos favoráveis a substituição dos espécimes.*

(x) Grau Grave (x) Danificando passeio (x) Risco de queda (x) podre e oca
() LM 4661 –art. 60 -1998. () Boca de Bueiro () Poste de energia
Rede elétrica: () Sim (x) Não - Passeio ► () < que 1,60 m (x) > que 1,60 m
Interferência Mobiliário Urbano: () Sim (x) Não

Autorizado: substituição
