MUNICÍPIO DE SÃO BERNARDO DO CAMPO

Departamento de Parques e Jardins – SU-3

Vistoria técnica 25/07/2025

Documento: MO 037248/2025-77

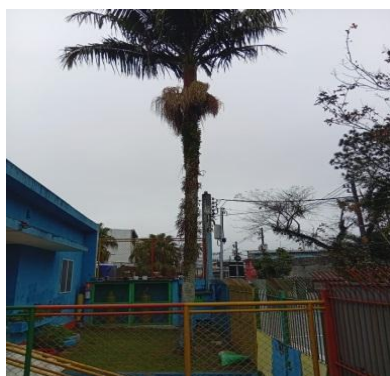
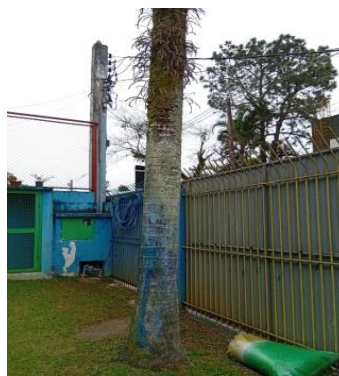
RELATÓRIO FOTOGRÁFICO

Em vistoria ao local informamos tratar-se de 01 árvore da espécie Palmeira Arecáceas,(Arecáceae)medindo 9 m x Dap 0,40m,estado fitossanitário comprometido, com lesões no tronco, raízes expostas danificando o passeio público . Portanto somos favoráveis a substituição da espécie.

() Grau Grave EM (x) Danificando passeio () Risco de queda

Rede elétrica : () Sim (x) Não - Passeio ► () < que 1,60 m (x) > que 1,60 m

Autorizado: Substituição
