Vistoria técnica 05/09/2024

Documento: MO.037302/2024-44

Local do evento: Rua Dom Miguel, 474 - **Bairro Nova Petrópolis**

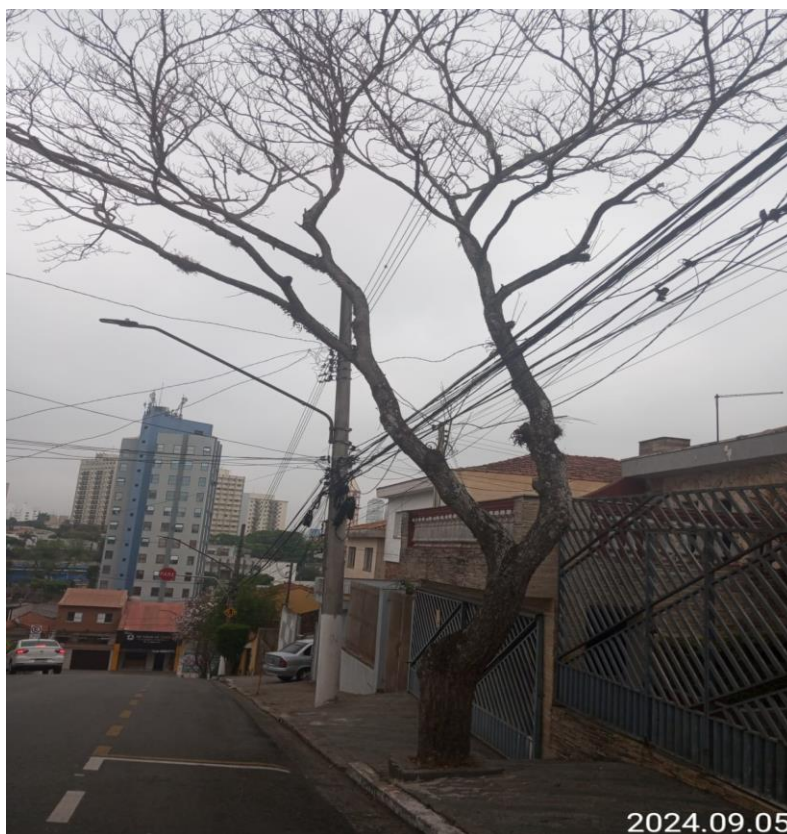
Em vistoria ao local informamos tratar-se de 01 árvore da espécie *Sibipiruna* (*Caesalpinia pluviosa*) medindo 7,0m X DAP 0,70m, estado fitossanitário comprometido por agentes entomológicos, com as raízes danificando o passeio e afetando a fiação elétrica local. Portanto somos favoráveis á substituição do espécime.

( X ) Grau Grave EM ( X ) Danificando passeio

Rede elétrica : ( X ) Sim ( ) Não - Passeio ► ( ) < que 1,60 m ( X ) > que 1,60 m

Autorizado: Substituição
