MUNICÍPIO DE SÃO BERNARDO DO CAMPO

Departamento de Parques e Jardins – SU-3

Vistoria técnica 22/07/2025

Local do evento: Rua Armando Backx,401 - Bairro Demarchi
Laudo Técnico

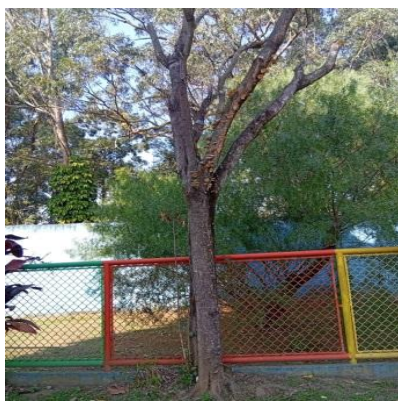
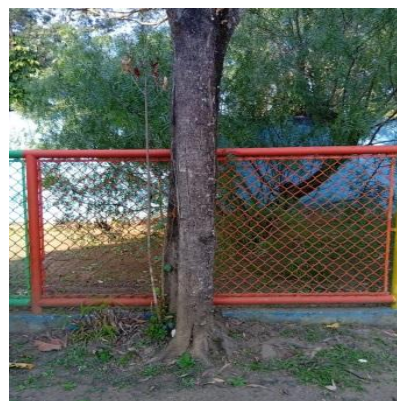
RELATÓRIO FOTOGRÁFICO

Em vistoria ao local informamos tratar-se de 01 árvore da espécie Alfeneiro do japonês (*Legustrum lucidum*) medindo 5 m x Dap 0,30m estado fitossanitário comprometido, com lesões no tronco, raízes expostas danificando o passeio público. Portanto somos favoráveis a substituição da espécie.

(x) Grau Grave EM (x) Danificando passeio (x) Risco de queda

Autorizado: Substituição
