MUNICÍPIO DE SÃO BERNARDO DO CAMPO

Departamento de Parques e Jardins – SU-3

Vistoria técnica 17/07/2025

Documento: MO.038976/2025-44

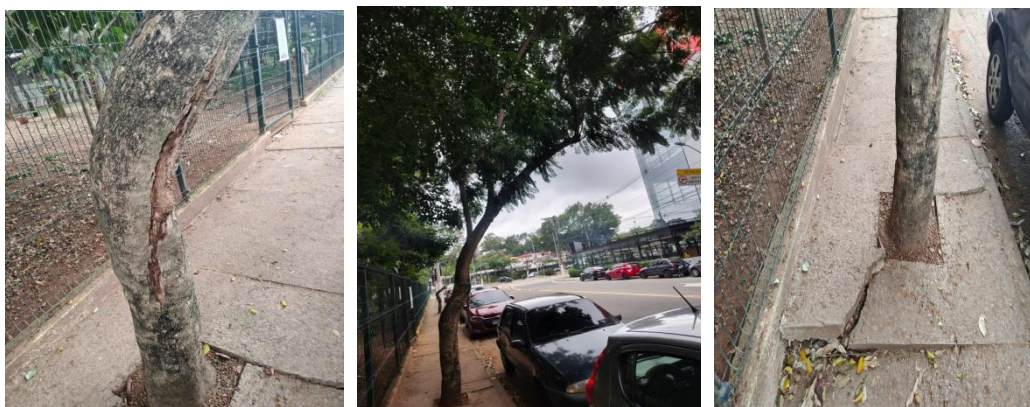
RELATÓRIO FOTOGRÁFICO

Em vistoria ao local informamos tratar-se de 01 árvore da espécie Jacarandá (*Jacarandá Mimosifolia*) medindo aproximadamente 05,0m X DAP 0,20m em estado fitossanitário comprometido, árvore está com o tronco rachado com grande grau de inclinação para o lado da via pública e danificando o passeio. Portanto somos favoráveis a Substituição dos espécimes.

() Grau Grave (x) Danificando passeio (x) Risco de queda () podre

Autorizado: Substituição
