Vistoria técnica 22/08/2024

Documento: MO 039160/2024-44

Local do evento: Rua João Luiz Bonini, 18 - **Bairro:** Centro

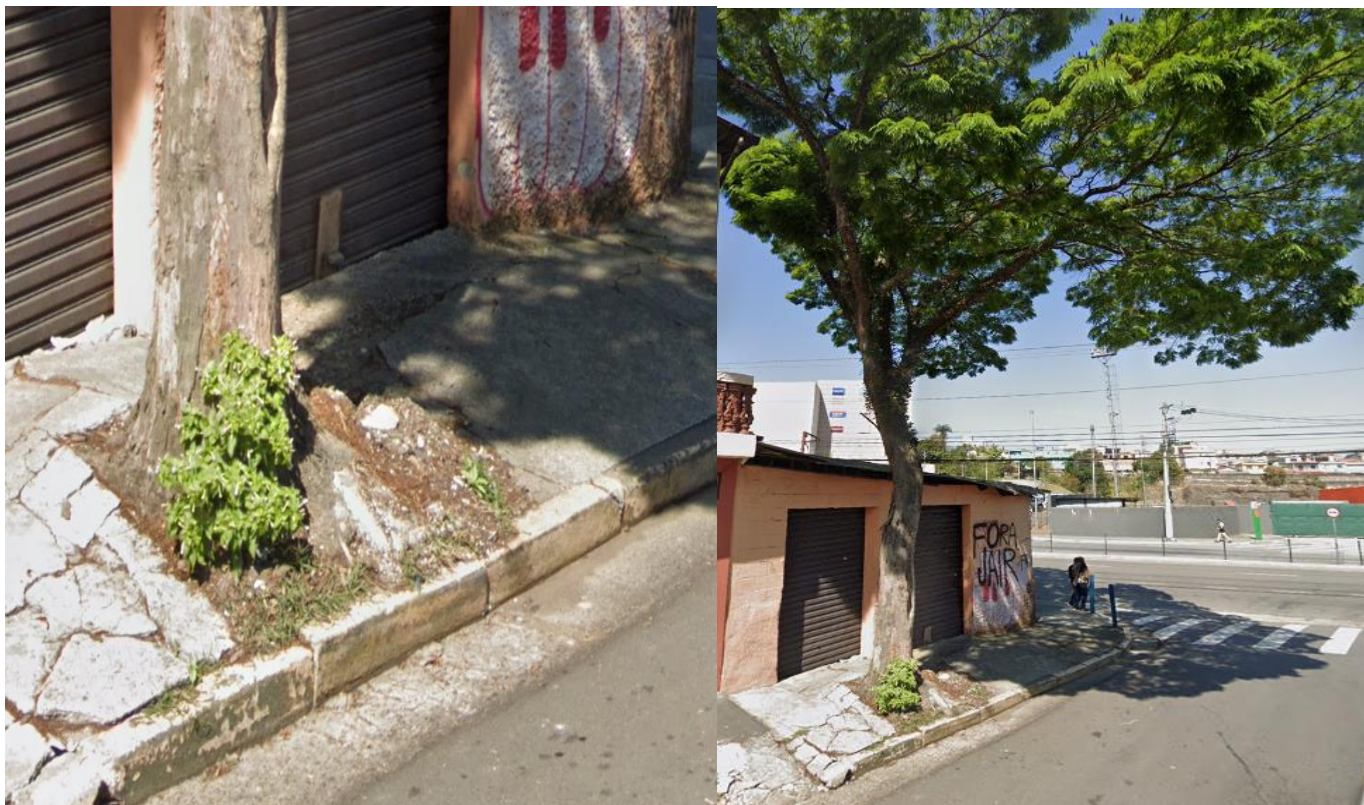
**RELATÓRIO FOTOGRÁFICO**

Em vistoria ao local informamos tratar-se de 01 árvore da espécie *Sibipiruna* (*Caesalpinia pluviosa*) medindo 10,0m de alt. X DAP 0,50m, com estado fitossanitário regular, encontra-se com as raízes danificando passeio público impedindo a circulação. Portanto somos favoráveis á remoção do espécime.

( X ) Grau Grave EM ( X ) Danificando o passeio em grandes proporções

Rede elétrica : ( ) Sim ( X ) Não - Passeio ► ( X ) < que 1,60 m ( ) > que 1,60 m

Autorizado: remoção
