## MUNICÍPIO DE SÃO BERNARDO DO CAMPO

Departamento de Parques e Jardins – SU-3

Vistoria técnica 10/05/2025

### Laudo Técnico:

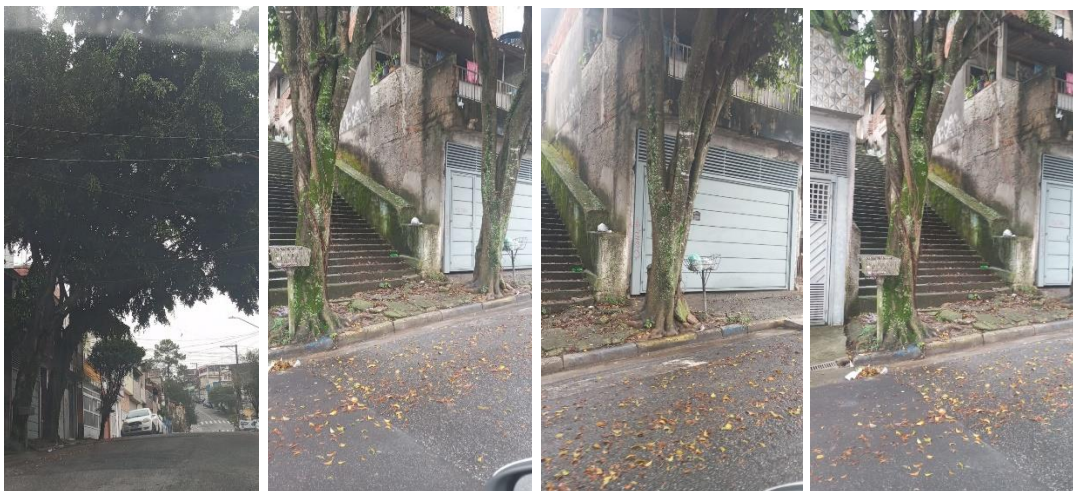
### RELATÓRIO FOTOGRÁFICO

Em vistoria ao local informamos tratar-se de 02 árvores da espécie fícus (*Ficus benjamina*) medindo 11,0m X DAP 0,60cm, estado fitossanitário comprometido, com raízes danificando o passeio. Portanto somos favoráveis a substituição dos espécimes.

( ) Grau Grave (X) Danificando passeio ( ) Risco de queda (x) podre

Autorizado: Substituição
