MUNICÍPIO DE SÃO BERNARDO DO CAMPO

Departamento de Parques e Jardins – SU-3

Vistoria técnica 22/07/2025

Local do evento: Rua: Ítalo Setti , 183 Bairro: Centro

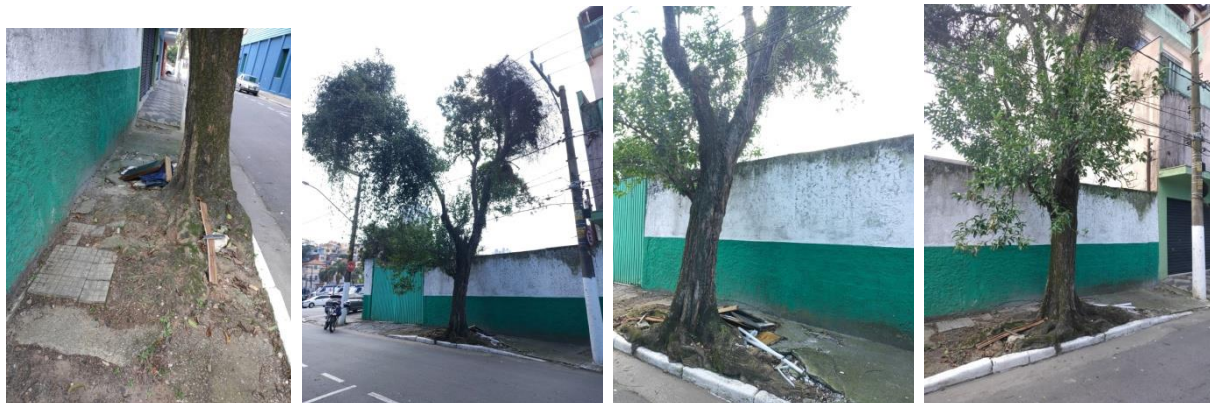
RELATÓRIO FOTOGRÁFICO

Em vistoria ao local informamos tratar-se de 01 árvore da espécie Alfeneiro- Do- Japão (Legustrum Lucidum) medindo 09,0m X DAP 0,90 m, Árvore se encontra em estado fitossanitário comprometido, tomada por ervas de passarinhos, com o peso desproporcional para via pública, com lesões no tronco, e raízes expostas danificando o passeio público, além da árvore está próxima ao poste de energia elétrica. Portanto somos favoráveis a Remoção da espécie

() Grau Grave EM (x) Danificando passeio () Risco de queda

Rede elétrica : (x) Sim () Não - Passeio ► () < que 1,60 m (x) > que 1,60 m

Autorizado: Remoção
