MUNICÍPIO DE SÃO BERNARDO DO CAMPO

Departamento de Parques e Jardins – SU-3

Vistoria técnica 24/07/2025

Documento: MO.039832/2025-11

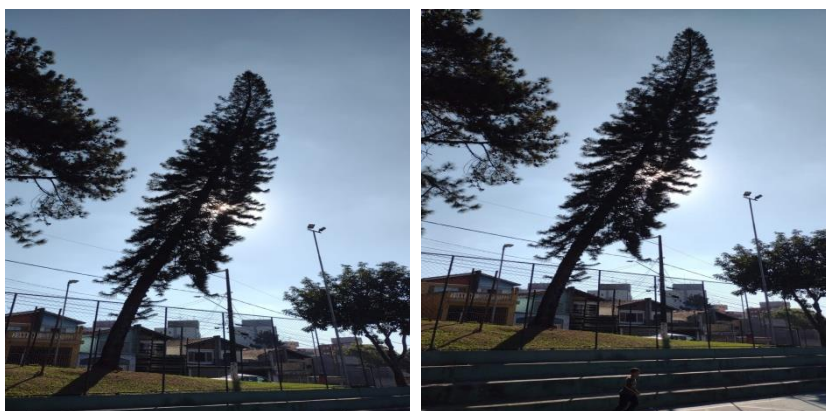
RELATÓRIO FOTOGRÁFICO

Em vistoria ao local informamos tratar-se de 01 Árvore da espécie Pinheiro (Pinus) medindo aproximadamente 15,0m X DAP 0,70m estado fitossanitário comprometido, árvore esta com as raízes expostas, além de está num grau muito elevado de inclinação correndo alto risco de queda. Portanto somos favoráveis a Substituição dos espécimes.

() Grau Grave () Danificando passeio (x) Risco de queda () podre

Rede elétrica:(x) Sim () Não - Passeio▶ () < que 1,60 m(x)> que 1,60 m

Autorizado: Substituição
