Vistoria técnica 16/10/2024

Documento: MO.040297/2024-77

Local do evento: Rua Aurora, 141 - **Bairro Centro**

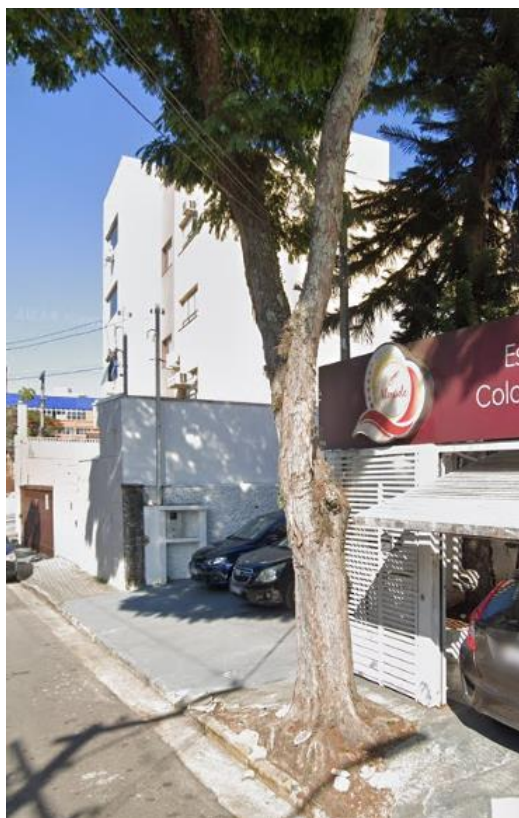
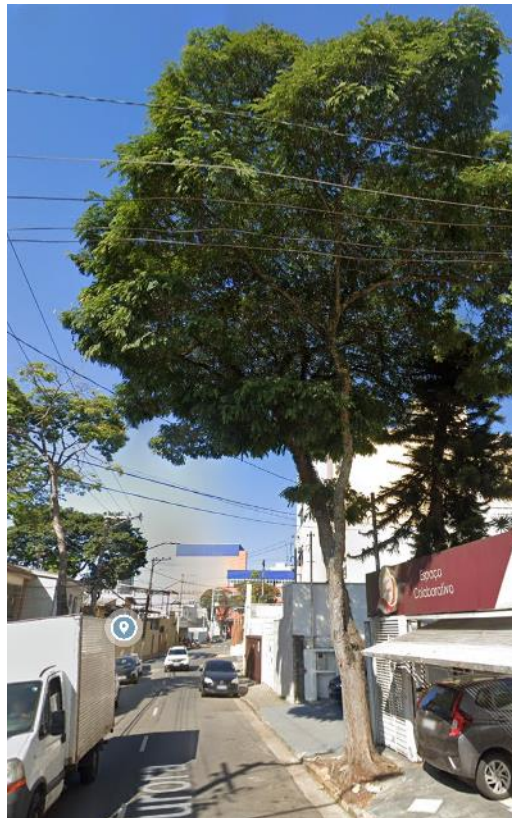
RELATÓRIO FOTOGRÁFICO

Em vistoria ao local informamos tratar-se de 01 árvore da espécie *Sibipiruna (Caesalpinia pluviosa)* medindo 12,0m X DAP 0,8m, estado fitossanitário regular, porém com raízes expostas e danificando passeio público gravemente. Portanto somos favoráveis à substituição do espécime.

(X) Grau Grave EM (X) Danificando passeio

Autorizado: Substituição
