## MUNICÍPIO DE SÃO BERNARDO DO CAMPO

Departamento de Parques e Jardins – SU-3

Vistoria técnica 30 /07/2025

Local do evento: Rua Dr Antônio Jorge Franco, 215 Esq com a Rua Dr Fleming, 37 lado oposto - VL Euro-Bairro-Assunção

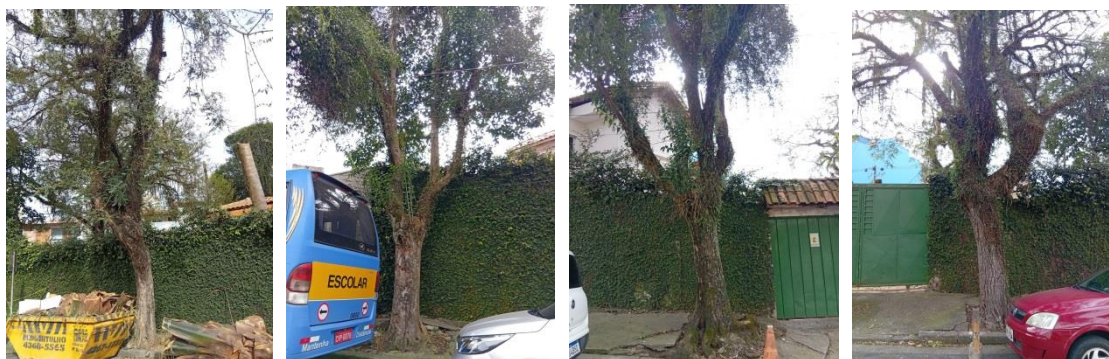
### RELATÓRIO FOTOGRÁFICO

Em vistoria ao local informamos tratar-se de 04 árvores da espécies diferentes, 2 Tipuana (Tipuana) medindo 18 m x Dap 0,70 m, 2 Alfeneiro do japão (Legustrum lucidum) medindo 9 m x Dap 0,45 m estado fitossanitário comprometido, com lesões no tronco, raízes expostas danificando o passeio público . Portanto somos favoráveis a substituição das espécies.

( ) Grau Grave EM ( x ) Danificando passeio ( ) Risco de queda

Rede elétrica : ( x ) Sim ( ) Não - Passeio ► ( ) < que 1,60 m ( x ) > que 1,60 m

Autorizado: Substituição
