MUNICÍPIO DE SÃO BERNARDO DO CAMPO

Departamento de Parques e Jardins – SU-3

Vistoria técnica 31/07/2025

Local do evento: Rua Rio Verde, 150 lado oposto - Bairro - Rudge Ramos

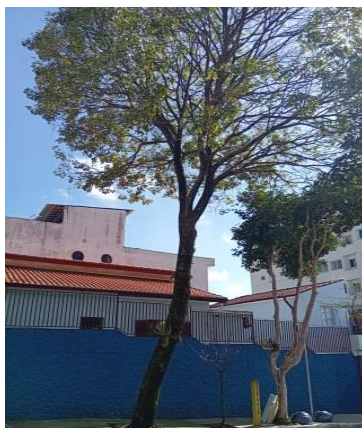
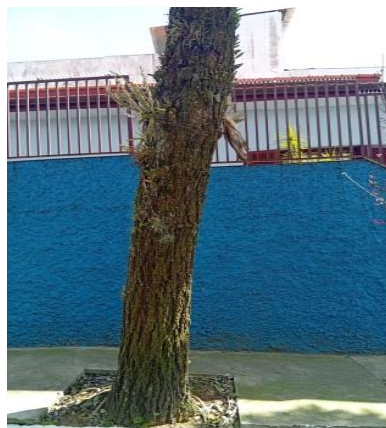
RELATÓRIO FOTOGRÁFICO

Em vistoria ao local informamos tratar-se de 01 árvore da espécie, Ipê Rosa (*Handroanthus heptaphyllus*) medindo 15 m x Dap 0,60 m, estado fitossanitário comprometido, com lesões no tronco, raízes expostas danificando o passeio público . Portanto somos favoráveis a substituição da espécie.

() Grau Grave EM (x) Danificando passeio () Risco de queda

Rede elétrica : (x) Sim () Não - Passeio ► () < que 1,60 m (x) > que 1,60 m

Autorizado: Substituição
