## MUNICÍPIO DE SÃO BERNARDO DO CAMPO

Departamento de Parques e Jardins – SU-3

Vistoria técnica 31/07/2025

**Documento: MO.040932/2025-77**

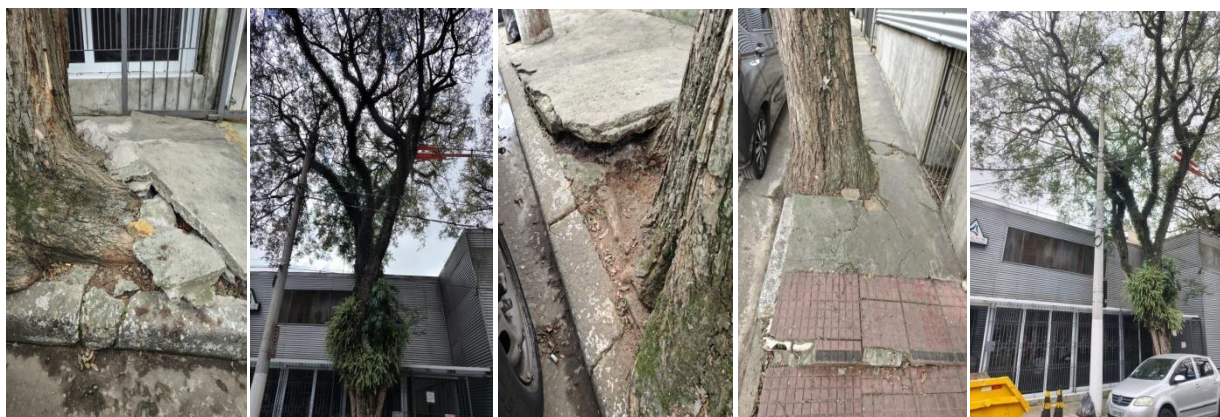
### **RELATÓRIO FOTOGRÁFICO**

Em vistoria ao local informamos tratar-se de 02 Árvores da espécie *Tipuana* (*Tipuana Tipu*) medindo aproximadamente 10,0m X DAP 1,10m, árvores estão regular, porém um pouco inclinadas, estão com as raízes danificando muito o passeio público onde há uma grande circulação de pessoas indo para o hospital, as duas árvores estão com os galhos na fiação de alta tensão. Portanto somos favoráveis a Remoção dos espécimes.

( x ) Grau Grave ( x ) Danificando passeio ( ) Risco de queda ( ) podre

( ) LM 4661 –art. 60 -1998. ( ) Boca de Bueiro ( x ) Poste de energia

Rede elétrica: (x) Sim ( ) Não - Passeio ▶ ( x ) < que 1,60 m ( ) > que 1,60 m

**Autorizado: Remoção**
