## MUNICÍPIO DE SÃO BERNARDO DO CAMPO

Departamento de Parques e Jardins – SU-3

Vistoria técnica 04/08/2025

Local do evento: Avenida João Firmino, 1171 Bairro: Assunção

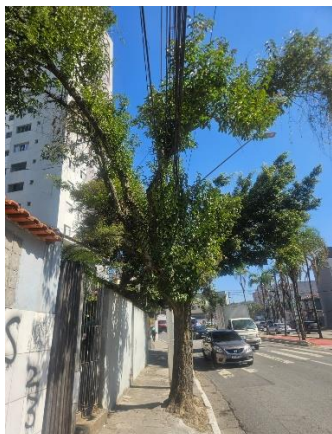
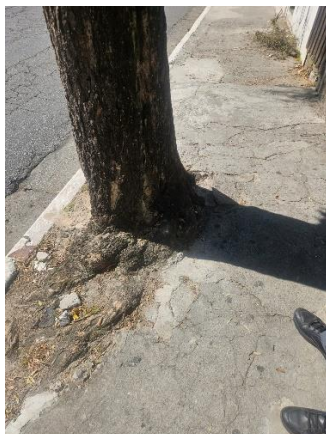
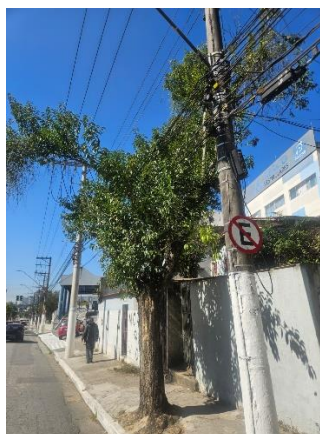
### RELATÓRIO FOTOGRÁFICO

Em vistoria ao local informamos tratar-se de 01 Árvore da espécie Alfeneiro-Do-Japão (*Ligustrum Lucidum*) medindo aproximadamente 10,0m X DAP 0,80m, a árvore se encontra com o tronco totalmente oco e cheias de buracos, danificando o passeio público e comprometida devido ação de agentes entomológicos e seus galhos estão pegando nos fios elétricos. Portanto somos favoráveis a remoção dos espécie.

( x ) Grau Grave ( x ) Danificando passeio ( x ) Risco de queda( x ) podre

Autorizado: Remoção
