AUTORIZAÇÃO PARA REMOÇÃO E PODA DE ÁRVORES DE ÁRVORES EM ÁREA PÚBLICA

Documento: MO.042243/2023-33 – Interessado: “ SU.3 – DEPARTAMENTO DE PARQUES E JARDINS”

Local: *Praça Vicente Leporace –Área Interna – Jardim Copacabana - Bairro Anchieta- Fotos – 21a 22*

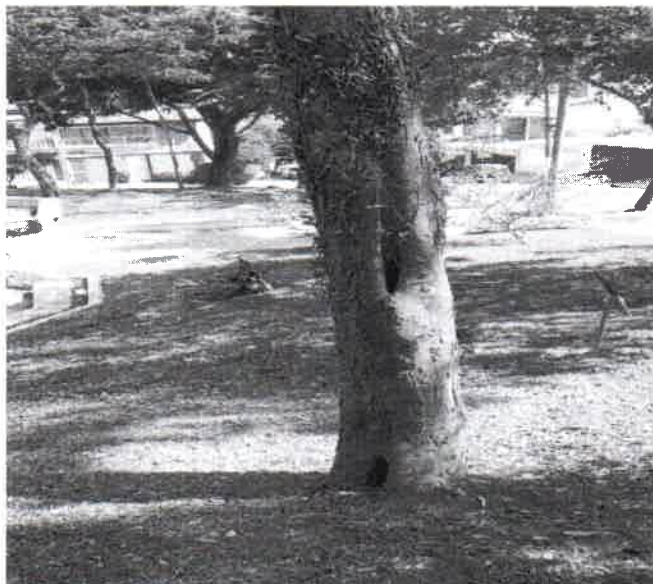
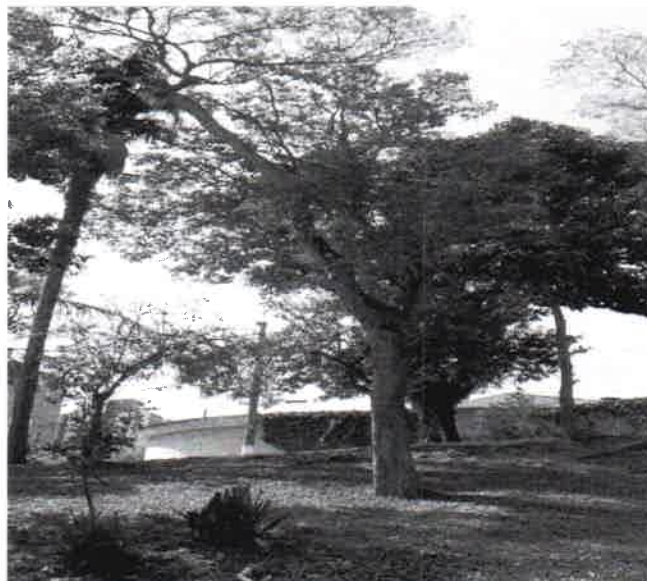
Foto (s) 21 a 22

Espécie(s)	Família caesalpinia (<i>Caesalpinia pluviosa</i>)
Quantidade	(01) Uma
Estado fitossanitário:	Comprometido, porém oferece risco a integridade física da população
ALTURA x DAP (m):	Altura 12,50m X CAP 0,60m
Situação:	Várias lesões no caule, oferecendo risco de queda
Autorizamos :	Remoção dos espécime (s) para melhoria do espaço público

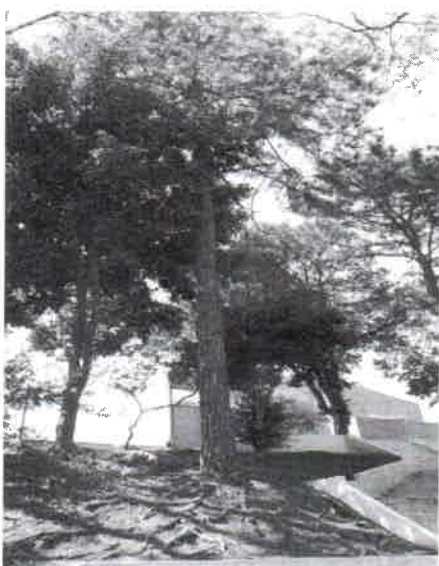
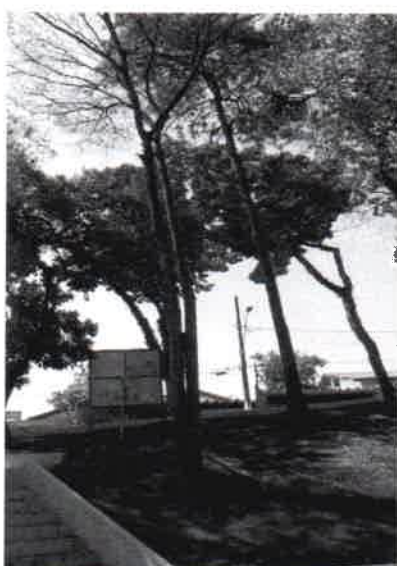
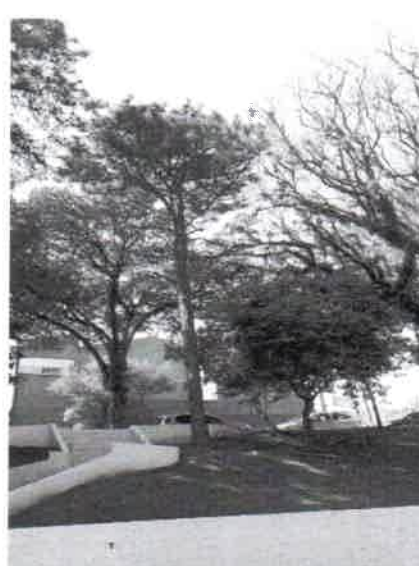
Foto (s) 18 a 20

Espécie(s)	Família pinnus (Pinnus eliots)
Quantidade	(03) Três
Estado fitossanitário:	Regular, porém oferece risco a integridade física da população
ALTURA x DAP (m):	Altura 12,50m X CAP 0,60m
Situação:	Plantadas sobre um talude, oferecendo risco de queda
Autorizamos :	Remoção dos espécime (s) para melhoria do espaço público

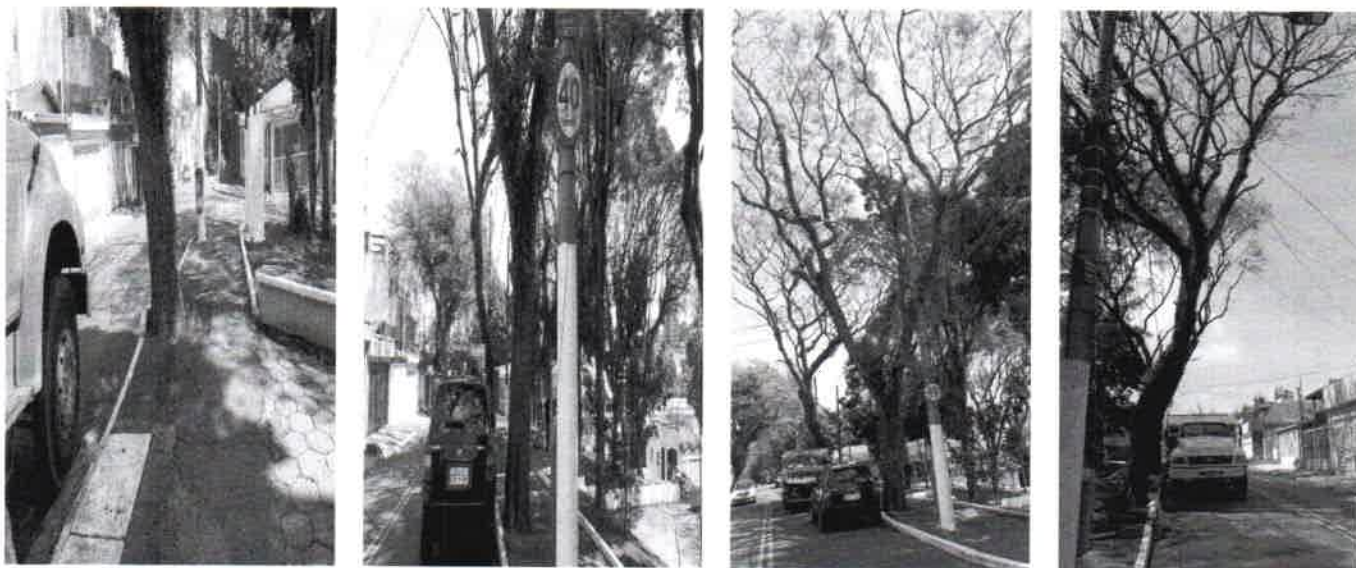
Foto (s) 14 a 17

Espécie(s)	Família tipuana (<i>Tipuana tipu</i>)
Quantidade	(02) Duas
Estado fitossanitário:	No momento regular
ALTURA x DAP (m):	Altura 8,50m X DAP 0,90m
Situação:	Raízes danificando passeio, sarjetas e desnivelamento das guias.
Autorizamos :	Remoção dos espécime (s) para melhoria do espaço público

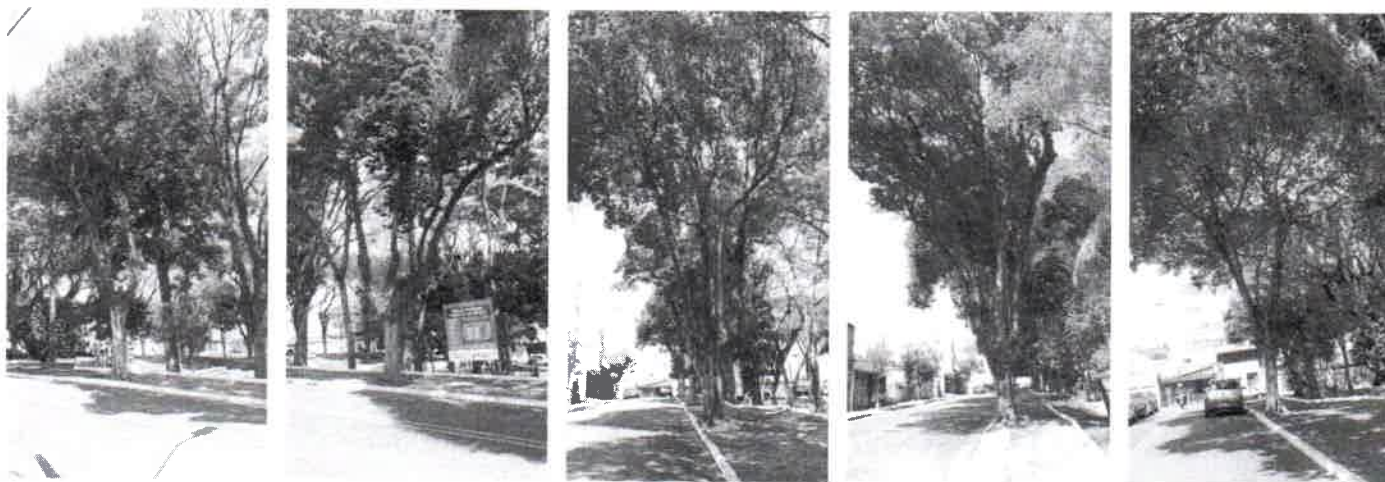
Foto (s) 09 a 13

Espécie(s)	Família ligustrum (<i>Ligustrum japonicum</i>)
Quantidade	(05) Cinco
Estado fitossanitário:	Comprometido, espécimes com a base do tronco contaminado
ALTURA x DAP (m):	Altura 8,50m X DAP 0,90m
Situação:	Raízes danificando passeio, sarjetas e guias.
Autorizamos :	Remoção dos espécime (s) para melhoria do espaço público

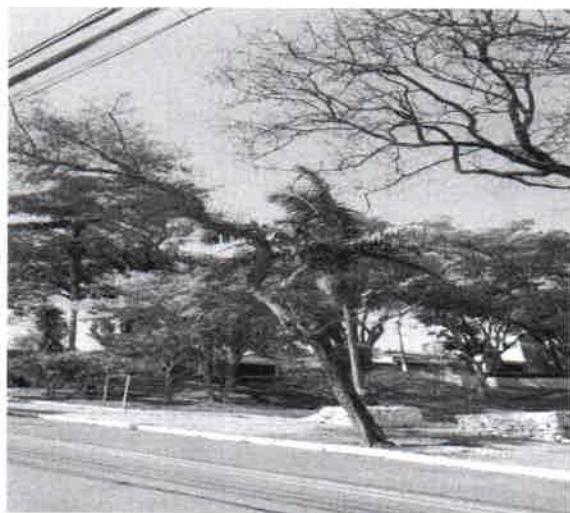
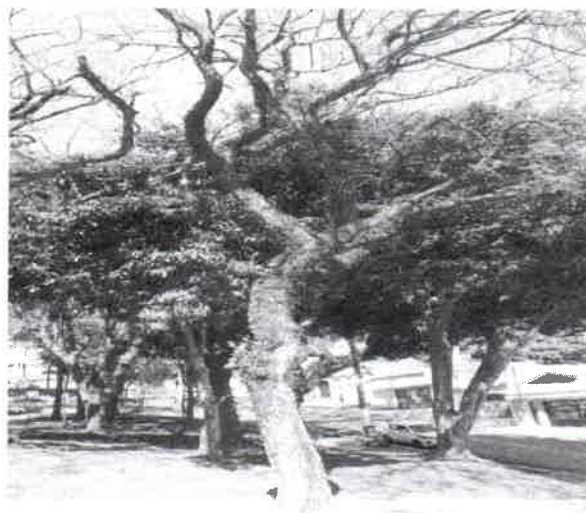
Foto (s) 07 a 08

Espécie(s)	<i>Família Tipuana (Tipuana tipu)</i>
Quantidade	<i>(02) Duas</i>
Estado fitossanitário:	<i>regular</i>
ALTURA x DAP (m):	<i>Altura 8,50m X DAP 0,70m</i>
Situação:	<i>Raízes danificando guias, sarjetas e inclinado com risco de queda.</i>
Autorizamos :	<i>Remoção dos espécime (s) para melhoria do espaço público</i>

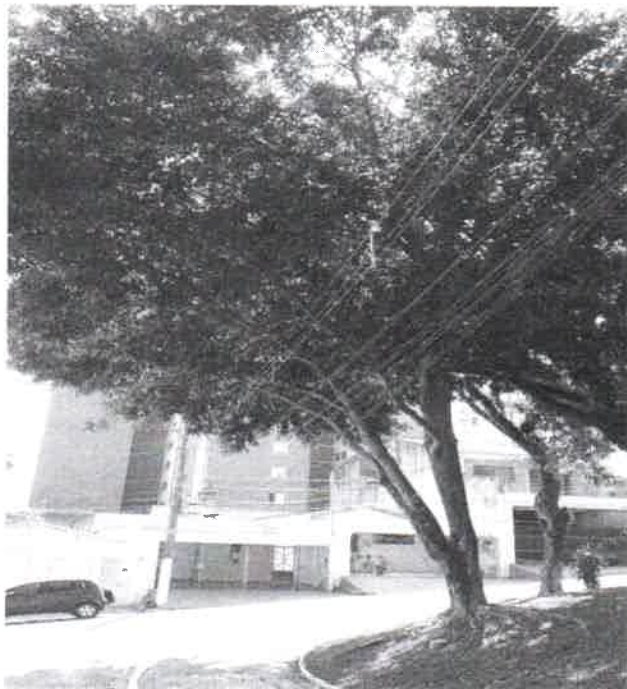
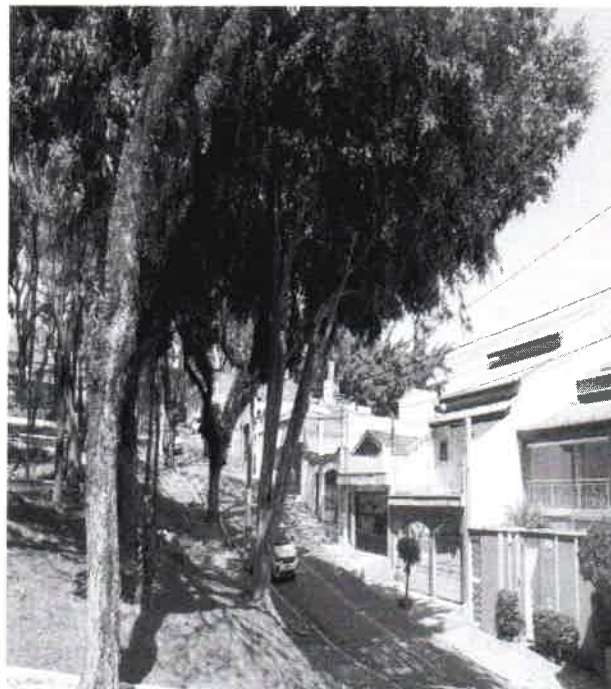
Foto (s) 05 a 06

Espécie(s)	Família figueira (Ficus benjamina)
Quantidade	(01) uma
Estado fitossanitário:	regular
ALTURA x DAP (m):	Altura 8,50m X DAP 0,90m
Situação:	Galhos na rede secundária e causa transtornos aos municipais
Autorizamos :	Poda de galhos do espécime (s) para melhoria do espaço

Obs: Oficiar a Enel

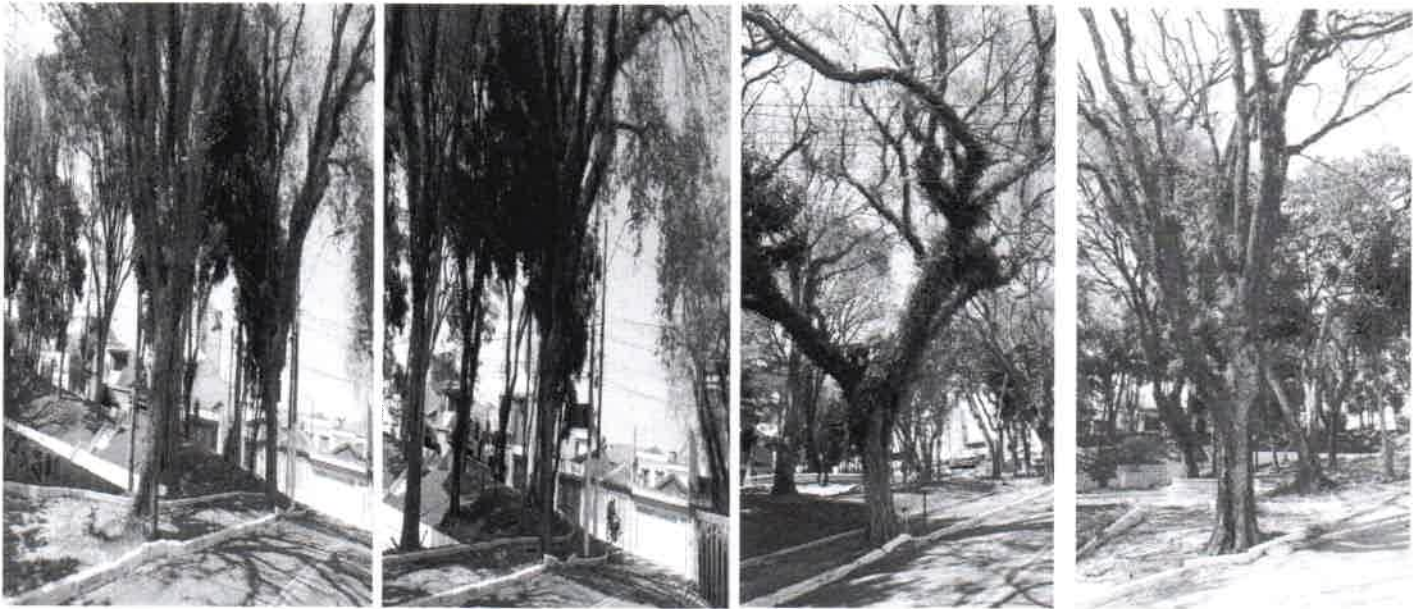
Foto (s) 01 a 04

Espécie(s)	Família tipuana (Tipuana tipu)
Quantidade	(04) quatro
Estado fitossanitário:	Comprometido.
ALTURA x DAP (m):	Altura 7,50m X DAP 0,90m
Situação:	Raízes danificando guias, sarjetas e imóveis de frente(lado oposto).
Autorizamos :	Remoção do(s) espécime (s) para reforma e readequação do espaço

Obs: Oficiar a Enel
