Vistoria técnica 26/09/2024

Documento: MO.044236/2024-22

Local do evento: Rua Alzira Camargo, 24 - **Bairro** Rudge Ramos

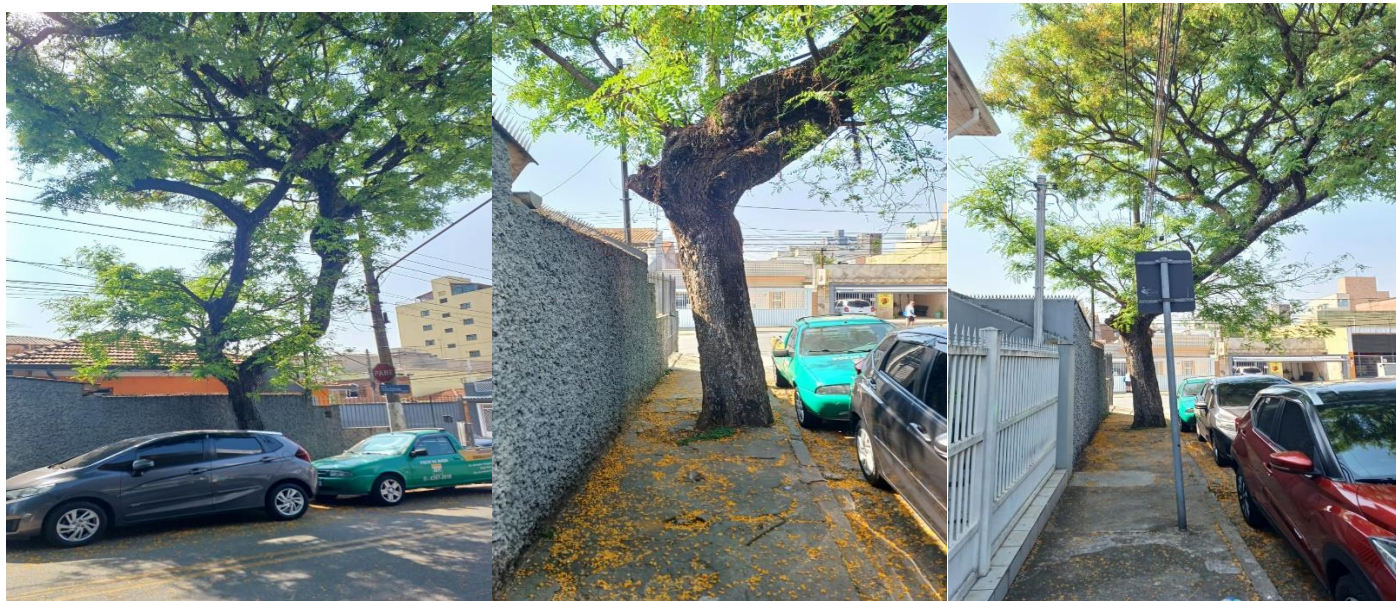
**RELATÓRIO FOTOGRÁFICO**

Em vistoria ao local informamos tratar-se de 01 árvore da espécie *Sibipiruna (Caesalpinia pluviosa)* medindo 10,0m X DAP 0,6m, estado fitossanitário comprometido por agentes entomológicos, com raízes danificando passeio público em grandes proporções e com alto grau de inclinação para a rua. Portanto somos favoráveis à substituição do espécime.

( X ) Grau Grave EM ( X ) risco de queda

Autorizado: Substituição
