Vistoria técnica 02/10/2024

Documento: MO.044916/2024-11

Local do evento: Rua Antônio Maximo Scopel, 87 - **Bairro** Assunção

**Laudo Técnico:**

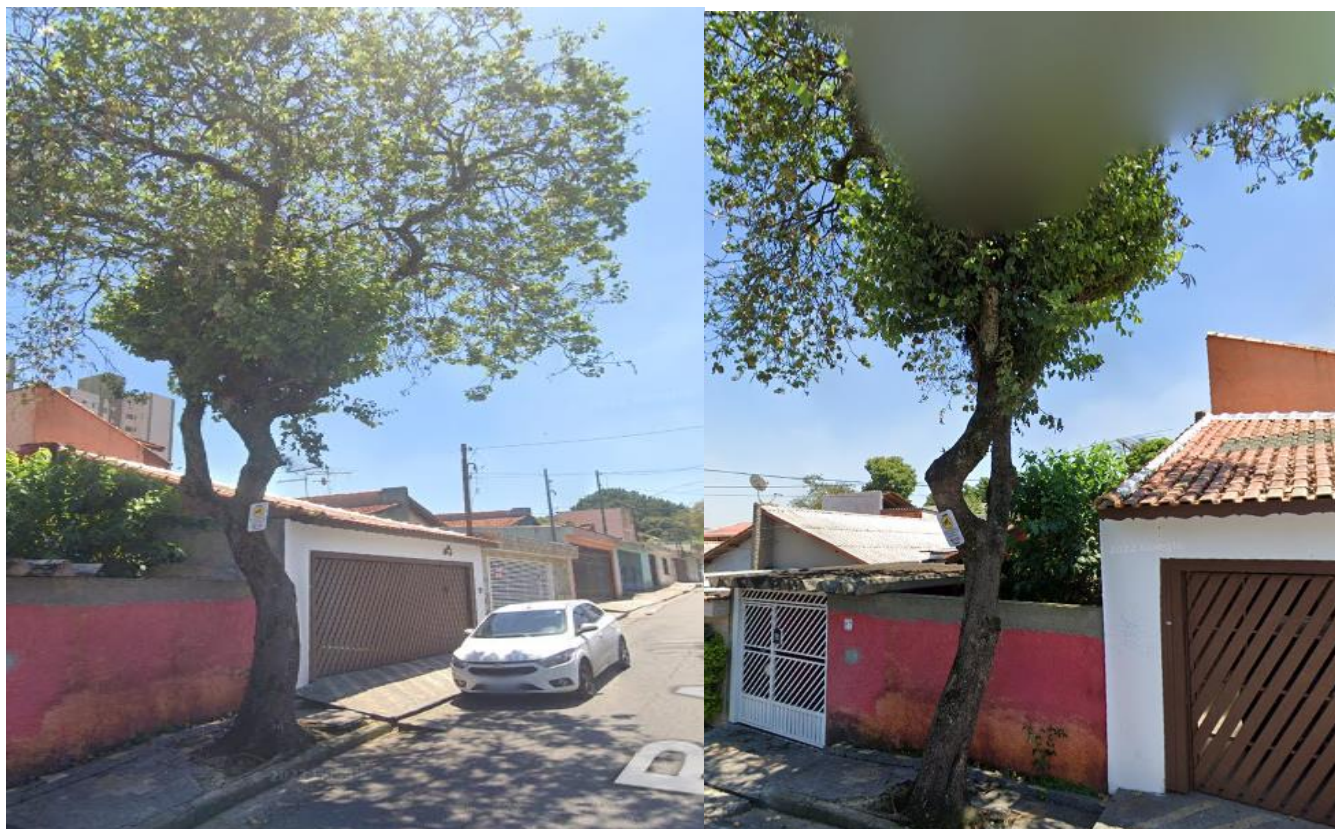
**RELATÓRIO FOTOGRÁFICO**

Em vistoria ao local informamos tratar-se de 01 árvore da espécie Pata-de-vaca (*Bauhinia forficata*) medindo 7,5m X DAP 0,4m, estado fitossanitário comprometido por agentes entomológicos, com raízes expostas danificando passeio público em grandes proporções e com alto grau de inclinação. Portanto somos favoráveis à substituição do espécime.

( X ) Grau Grave EM ( X ) Danificando passeio

Rede elétrica : ( ) Sim ( X ) Não - Passeio ► ( ) < que 1,60 m ( X ) > que 1,60 m

Interferência Mobiliário Urbano: ( ) Sim ( X ) Não

Autorizado: Substituição
