MUNICÍPIO DE SÃO BERNARDO DO CAMPO

Departamento de Parques e Jardins – SU-3

Vistoria técnica 22/08/2025

Documento: MO.044942/2025-11

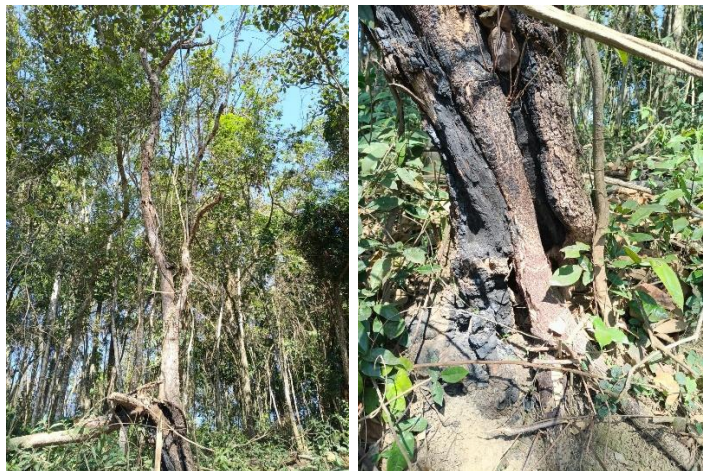
Em vistoria ao local informamos tratar-se de 01 árvores não identificado (tronco) medindo 7,0m X DAP 0,80cm, estado fitossanitário comprometido, no talude com as raízes expostas e marcas de queimaduras na base com risco eminente de queda. Portanto somos favoráveis a substituição do espécime.

(x) Grau Grave

Autorizado: Substituição
