Vistoria técnica 29/01/2025

Documento: MO. 046066/2022-88

Local do evento: Rua Paraguaçu, 240 – Bairro Alvarenga

**Laudo Técnico:**

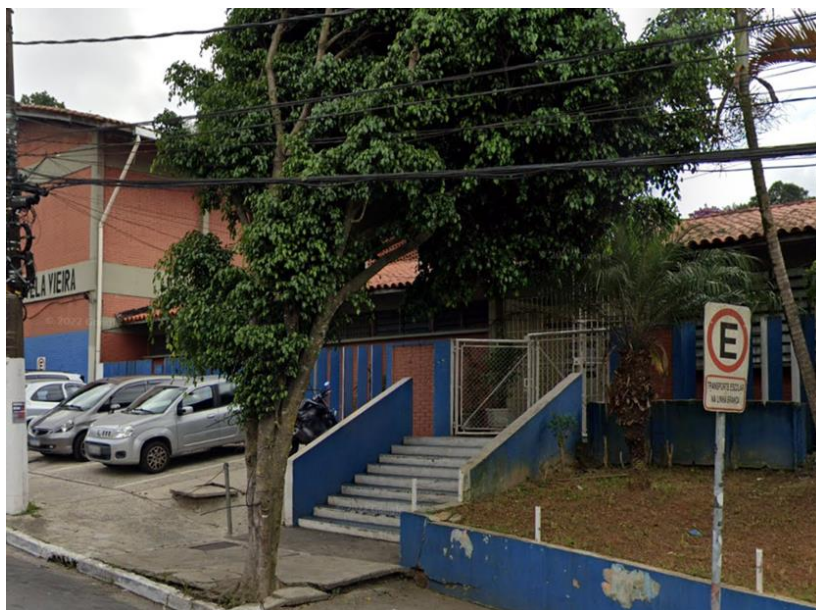
**RELATÓRIO FOTOGRÁFICO**

Em vistoria ao local informamos tratar-se de 01 árvore da espécie Ficus (Ficus Benjamina) medindo 8,00m x DAP 0,70m, estado fitossanitário regular, com raízes expostas danificando o passeio público gravemente. Portanto somos favoráveis a substituição do espécime.

( X ) Grau Grave EM ( X ) Danificando passeio

Rede elétrica : ( x ) Sim ( ) Não - Passeio ► ( ) < que 1,60 m ( x ) > que 1,60 m

Interferência Mobiliário Urbano: ( x ) Sim ( ) Não

Autorizado: Substituição
