Vistoria técnica 21/01/2025

Documento: MO.055557/2024-33

Local do evento: Avenida Getúlio Vargas,899 – **Bairro Baeta Neves**

**Lauda Técnico:**

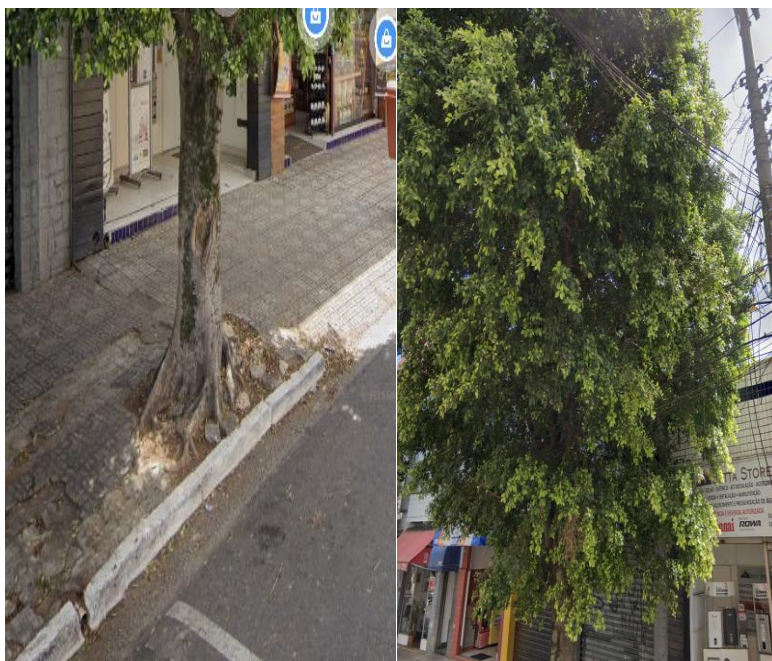
**RELATÓRIO FOTOGRÁFICO**

Em vistoria ao local informamos tratar-se de 01 árvore da espécie Ficus (Ficus Benjamina) medindo 10 m X DAP 0,8m, entomológicos, com raízes expostas danificando o passeio público e galhos altos interferindo na fiação elétrica. Portanto somos favoráveis á substituição do espécime.

( ) Grau Grave EM ( X ) Danificando passeio

Rede elétrica : ( X ) Sim ( ) Não - Passeio ► ( ) < que 1,60 m ( X ) > que 1,60 m

Autorizado: Remoção
