Documento:- SB.113655/2022-54 - Solicitante: "Francisco Custódio de Aquino"

Local do evento:- Rua Luisiana , 363 – 359 -Bairro Taboão .

Laudo Técnico:

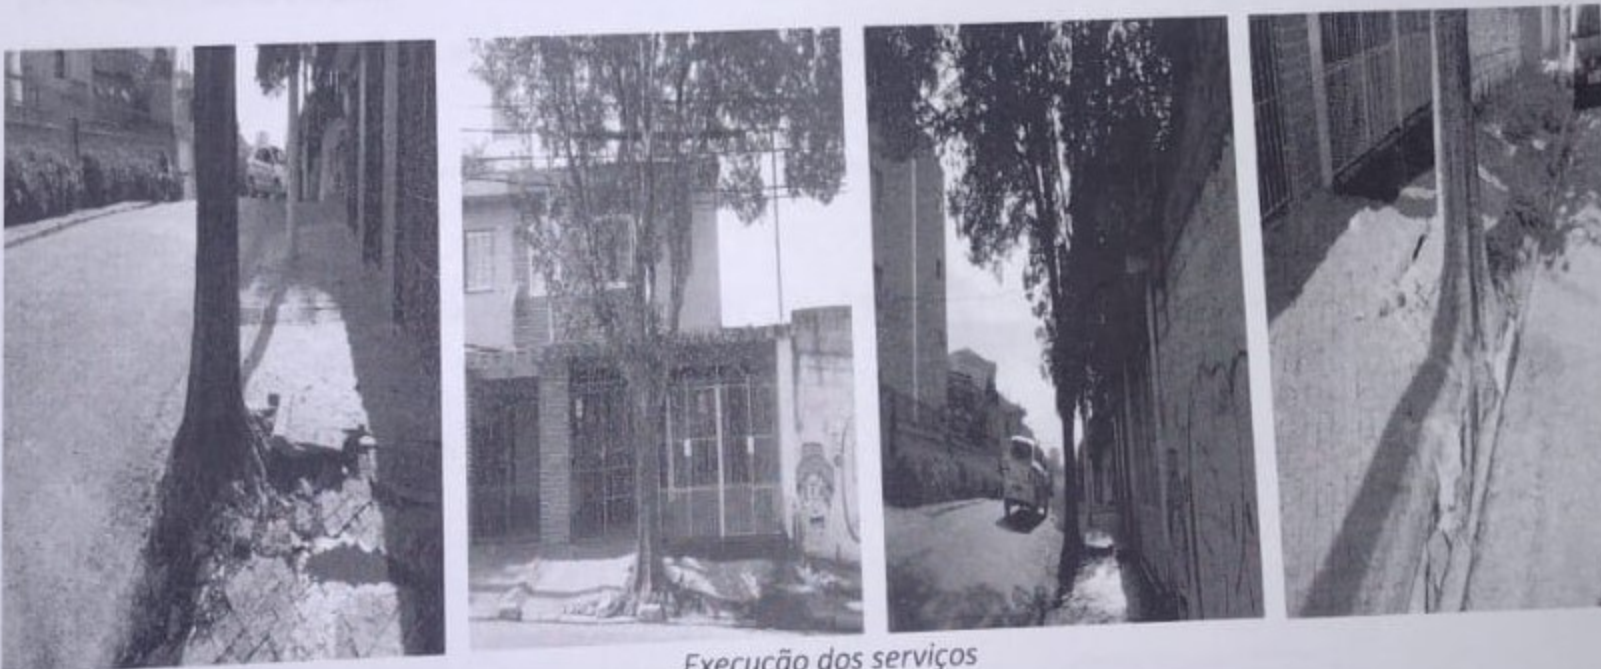
Relatório fotográfico

Em vistoria ao local informamos tratar-se de 01 árvore da espécie alfeneiro do japão, (*Ligustrum japonicum*), medindo 8,00 m, X CAP 1,00 m, estado fitossanitário comprometido, porém com raízes danificando rede de água, e o passeio em grande proporção, piso interno do imóvel e interferindo na acessibilidade dos usuários e galhos sobre o telhado da residência. Portanto somos favoráveis a substituição do espécime.

Estado Fitossanitário:- (comprometido)

(X) Grau Grave EM () Risco de queda

Autorizo: Substituição
