Vistoria técnica 25/02/2025

Documento: SB.002522/2025-12

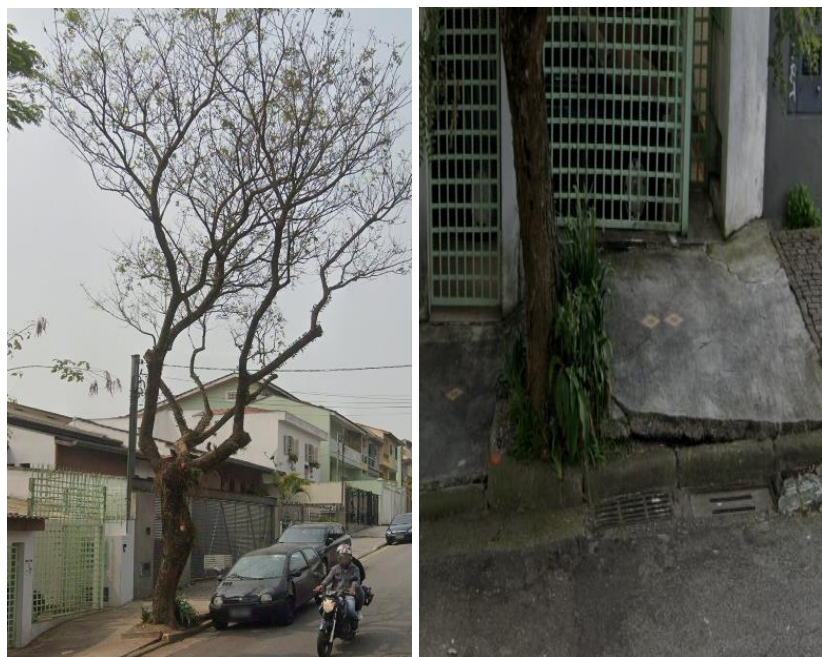
RELATÓRIO FOTOGRÁFICO

Em vistoria ao local informamos tratar-se de 01 árvores, sendo a espécie *Tipuana* (*Tipuana Tipu*) medindo 10,0m X DAP 0,60m estado fitossanitário comprometido por agentes entomológicos, com raízes expostas danificando o passeio público gravemente do lado de um bueiro. Portanto somos favoráveis á remoção dos espécimes.

() Grau Grave EM (X) Danificando passeio

Autorizado: Substituição
