Vistoria técnica 14/01/2025

Documento: SB.002944/2025-74

Local do evento: Rua Caraibas, 120 – **Bairro Centro**

**Laudo Técnico:**

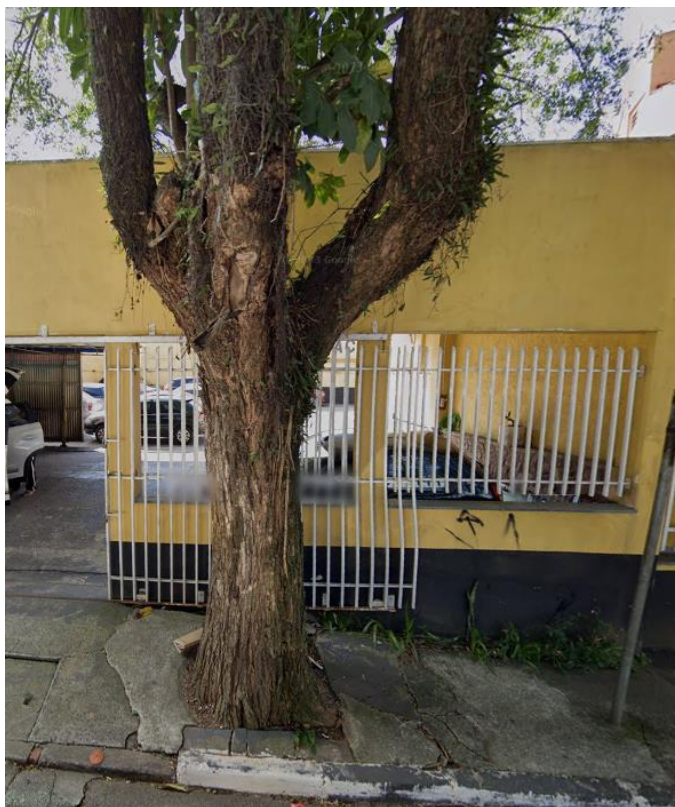
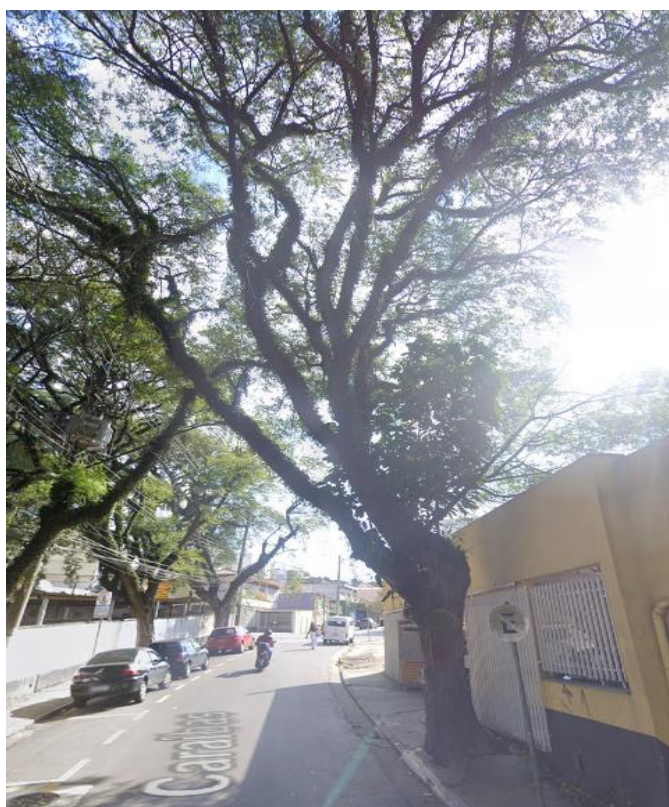
**RELATÓRIO FOTOGRÁFICO**

Em vistoria ao local informamos tratar-se de 01 árvore da espécie *Tipuana (Tipuana Tipu)* medindo 12,0m X DAP 0,9m, estado fitossanitário comprometido por agentes entomológicos, com raízes danificando o passeio público e alta inclinação ocasionando risco de queda. Portanto somos favoráveis á remoção do espécime.

( X ) Grau Grave EM ( X ) Danificando passeio

( X ) Risco de queda

Rede elétrica : ( X ) Sim ( ) Não - Passeio ► ( X ) < que 1,60 m ( ) > que 1,60 m

Autorizado: Remoção
