Vistoria técnica 20/01/2025

Documento: SB. 003555/2025-99

Local do evento: Rua Lucidalva da Silva 104– **Bairro Alvarenga**

**Laudo Técnico:**

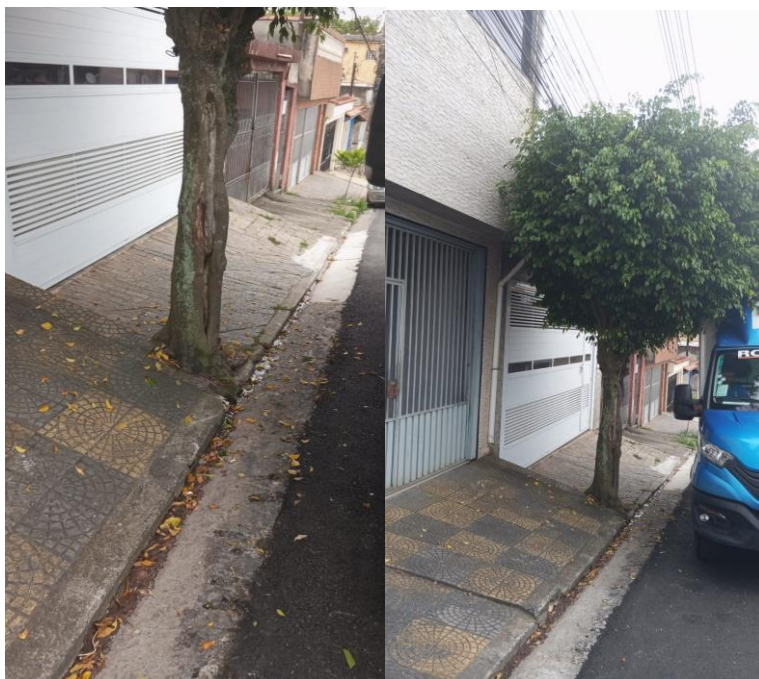
Em vistoria ao local informamos tratar-se de 01 árvore da espécie fícus (F. benjamina) medindo 06m X DAP 0,40 m, estado. Com raízes expostas danificando o passeio público. Portanto somos favoráveis à remoção do espécime.

( ) Grau Grave EM (X) Danificando passeio

Rede elétrica : ( ) Sim (X) Não - Passeio ► (X) < que 1,60 m ( ) > que 1,60 m

Autorizado: remoção
