Vistoria técnica 05/02/2025

Documento: SB 004585/2025-93

Local do evento: Rua Dr Cincinato Braga, 515– **Bairro Planalto**

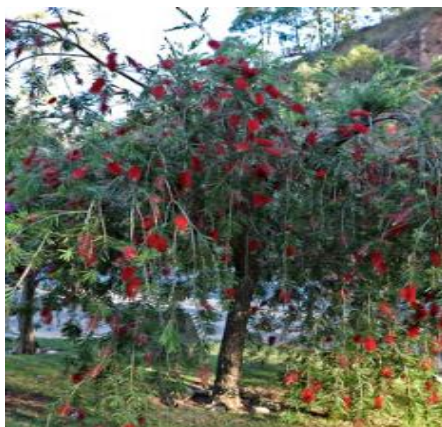
**RELATÓRIO FOTOGRÁFICO**

Em vistoria ao local informamos tratar-se de 01 árvore da espécie Escova de Garrafa, ( *Callistemon spp*)  
medindo 0,4 m X DAP 0,20cm estado fitossanitário comprometido por agentes entomológicos, com raízes danificando o passeio público portanto somos favoráveis à substituição dos espécimes.

( ) Grau Grave EM (X) Danificando

Autorizado: Substituição
