Vistoria técnica 30/10/2024

Documento: SB.004914/2024-27

Local do evento: Rua Jacareí, 133 com Av. Getúlio Vargas, 1680 – **Bairro Baeta Neves**

Laudo Técnico:

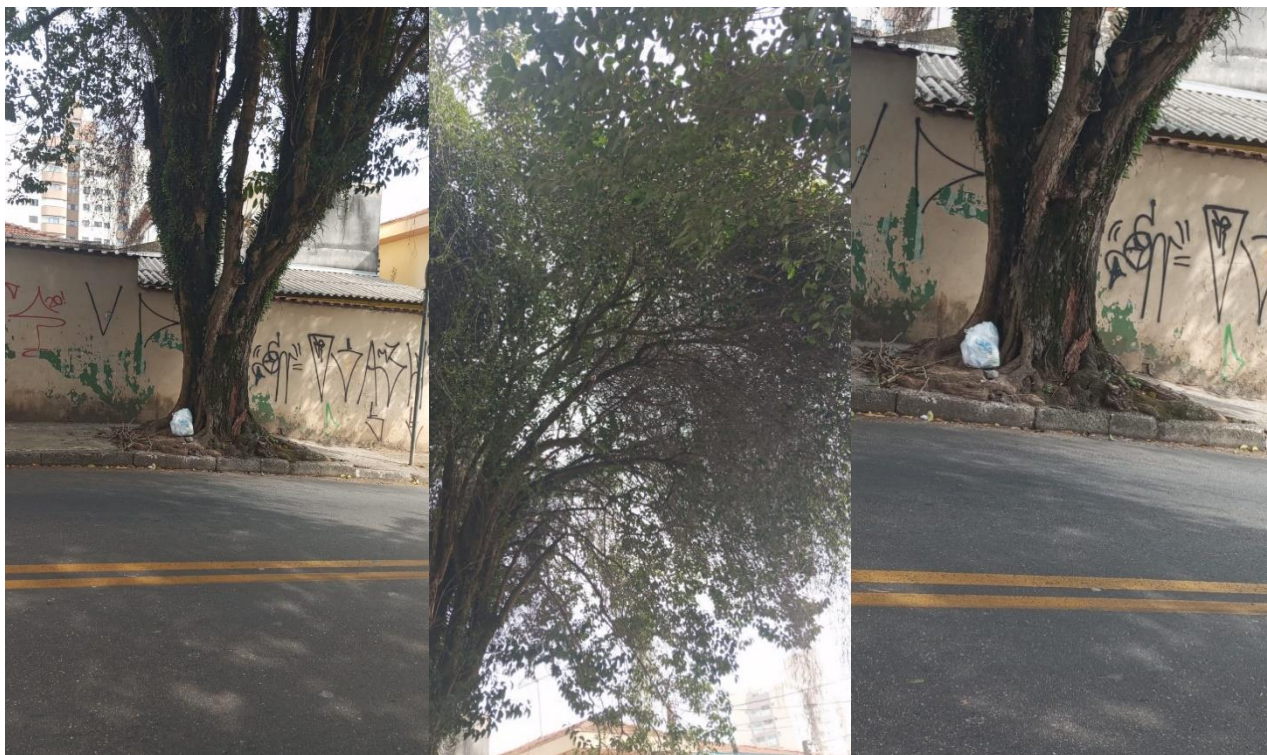
RELATÓRIO FOTOGRÁFICO

Em vistoria ao local informamos tratar-se de 01 árvore da espécie Alfeneiro-do-Japão (*Ligustrum Lucidum*) medindo aproximadamente 12,0m X DAP 0,9m, estado fitossanitário comprometido por agentes entomológicos, com raízes expostas danificando o passeio público gravemente e risco de queda de galhos. Portanto somos favoráveis a substituição do espécime.

(X) Grau Grave EM (X) Danificando passeio

Rede elétrica : () Sim (X) Não - Passeio ► (X) < que 1,60 m () > que 1,60 m

Autorizado: Substituição
