PREFEITURA DO MUNICÍPIO DE SÃO BERNARDO DO CAMPO  
SECRETARIA DE SERVIÇO URBANOS  
DEPARTAMENTO DE PARQUES E JARDINS – SU.302

Nº. Documento: SB. 004959/2022-84

Local do evento: Rua Tiradentes, 204 - Bairro Centro

**Laudo Técnico:**

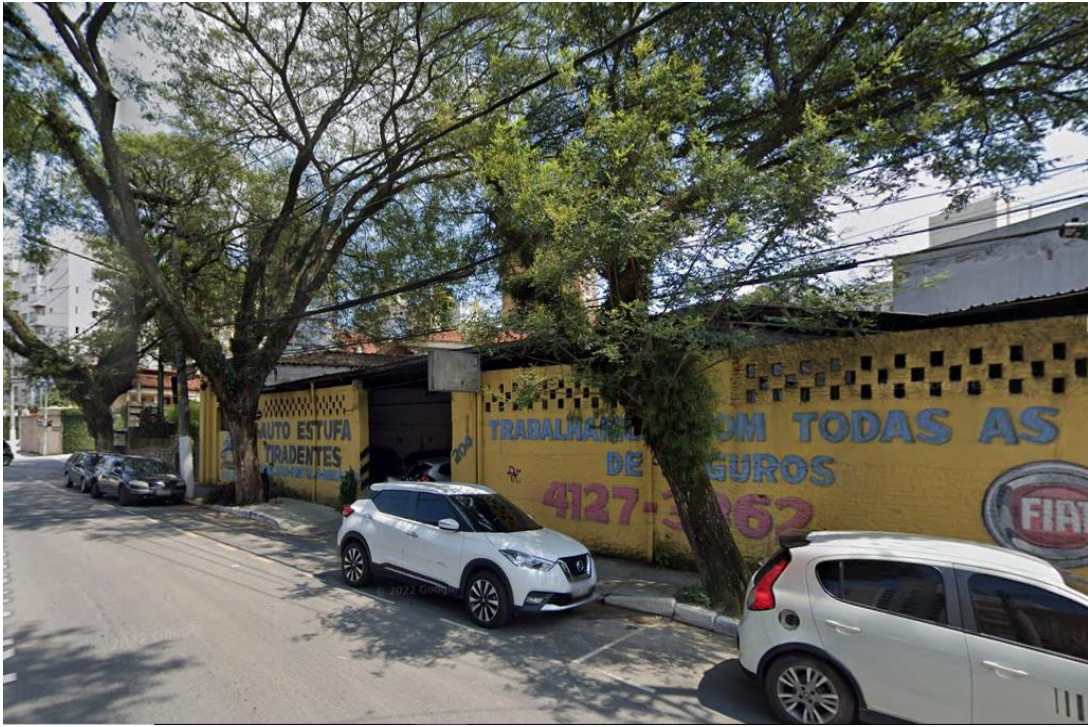
Rua Tiradentes 204

Em vistoria ao local informamos tratar-se de 02 árvores da espécie Tipuana (Tipuana tipu), medindo + de 10,00 metros de altura, DAP 0,50 metros, estado fitossanitário regular, porém suas raízes encontram-se danificando passeio público prejudicando acesso e circulação de pedestres em grandes proporções. Obs: poda de raízes poderá ocasionar a queda do mesmo devido a inclinação e os fortes ventos que ocorrem na região. Portanto somos favoráveis a substituição.

**Autorizamos a substituição**
