Documento:- SB. 007771/2022-52 – Solicitante : Cecilia Pinatti

Local do evento:- Rua Quinze de Setembro, 102– Bairro Rudge Ramos

### Laudo Técnico:

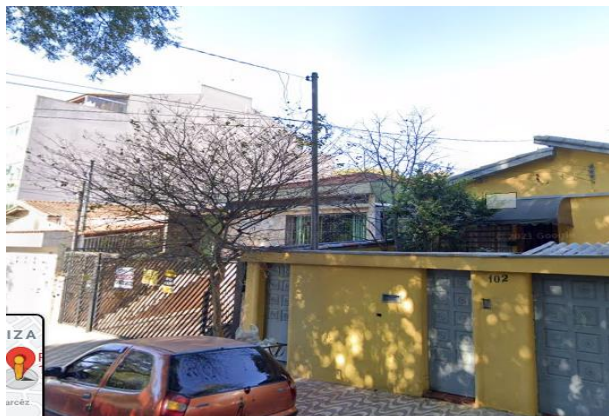
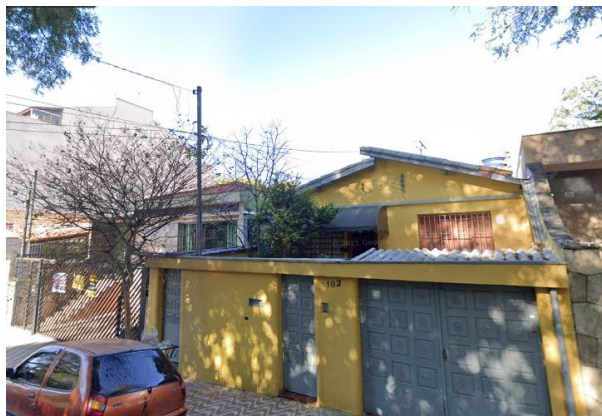
### Relatório fotográfico

Em vistoria ao local informamos tratar-se de 01 árvore da reseda (**Lagerstoemia indica**) medindo 4,50 m, X CAP 0,20 m, estado fitossanitário comprometido por agente entomológicos, a mesma esta com a com raízes danificando o passeio público gravemente,. Portanto somos favoráveis **Substituição** do indivíduo em questão .

Estado Fitossanitário:- (regular)

Rede elétrica :- ( X ) Sim ( ) Não passeio ► ( ) < 1,60 m. ( x ) > 1,60 m.

Autorizo: Substituição
