PREFEITURA DO MUNICÍPIO DE SÃO BERNARDO DO CAMPO
SECRETARIA DE SERVIÇO URBANOS
DEPARTAMENTO DE PARQUES E JARDINS – SU.302

Nº. Documento: SB.007033/2022=11

Local do evento: Rua Jaborandi - passeio público - Praça da Colina - B. Assunção

Laudo Técnico:

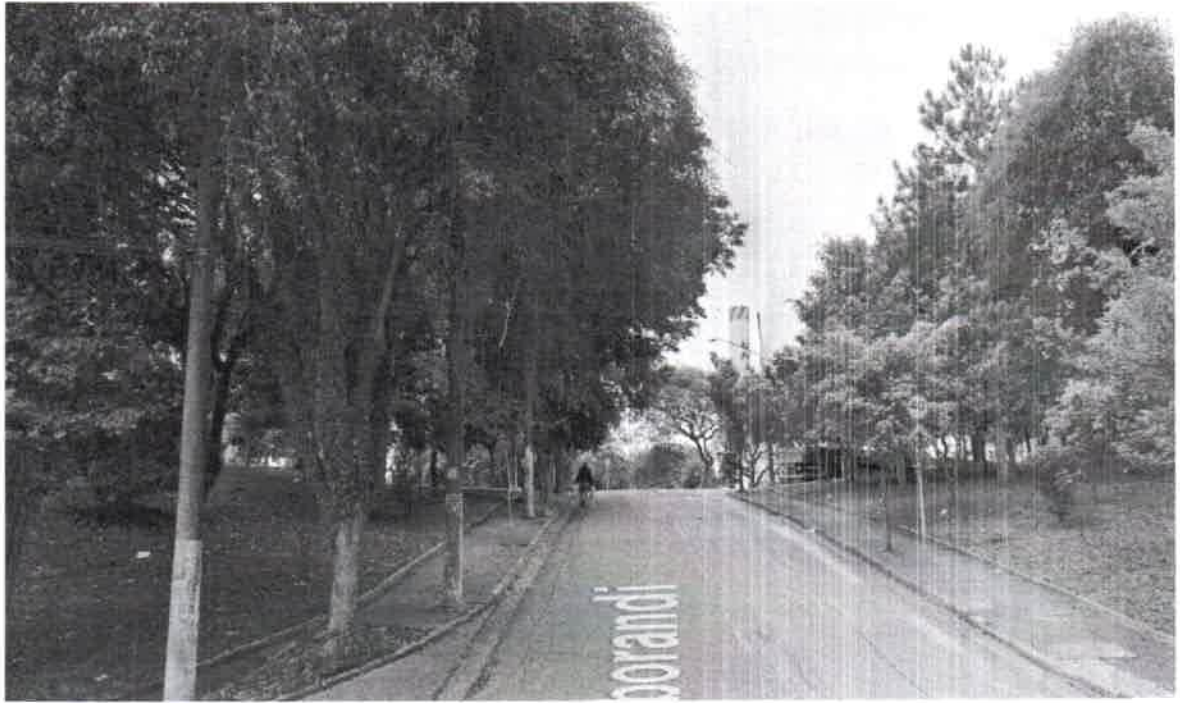
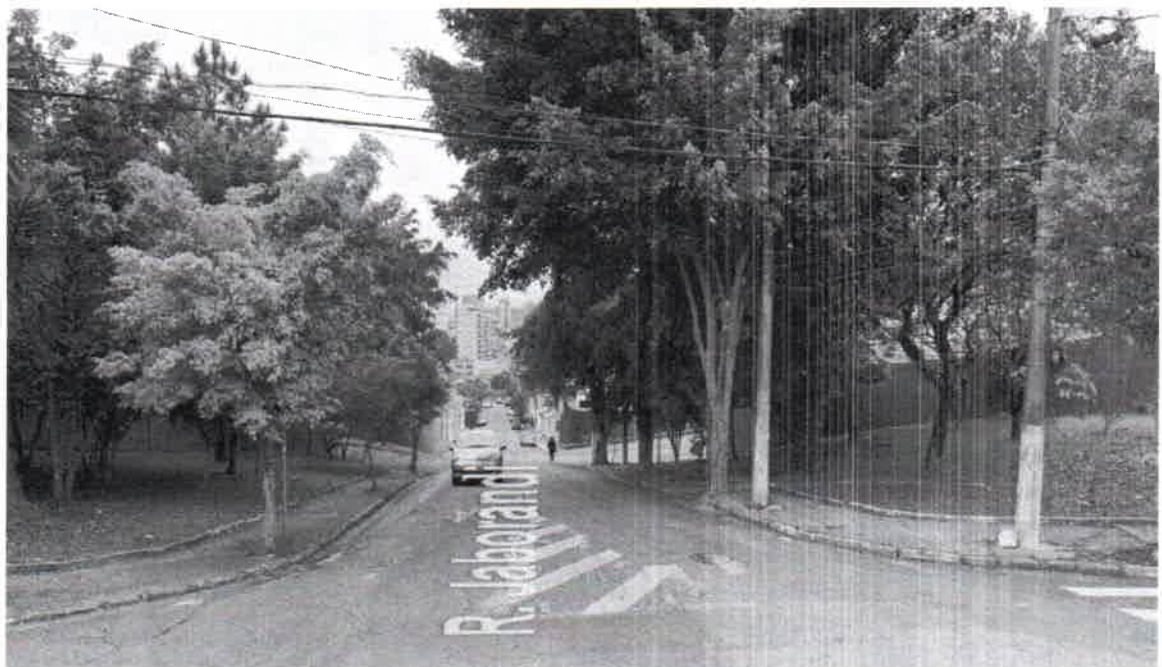
Rua Jaborandi – Passeio Público – Praça Da Colina - Bairro Assunção

Em vistoria ao local informamos tratar-se de 04 arvores da espécie ficus (Ficus benjamina), 01 da espécie **alfeneiro do Japão (Ligustrum lucidum)**, medindo 8,00 metros de altura DAP 0,50 metros cada, estado fitossanitário regular, porém encontra-se com as raízes danificando passeio publico em grandes proporções, prejudicando acesso e circulação de pedestres. Obs: poda de raízes já não soluciona devido a proporção e reforma da praça.
