### Laudo Técnico:

Documento:-SB. 007743/2021-05

Local do evento:-Rua Jacquy, 14- Bairro –Rudge Ramos .

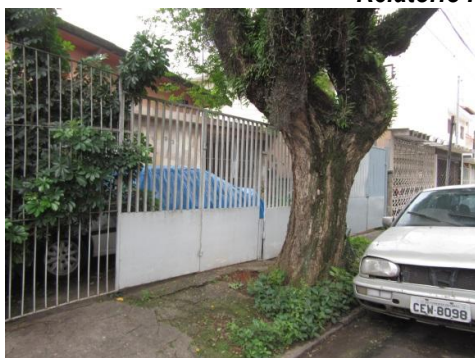
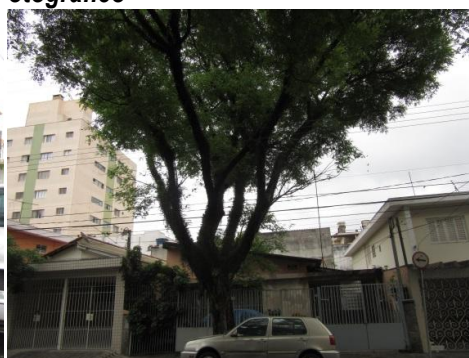
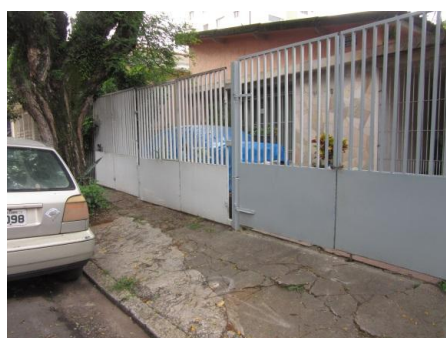
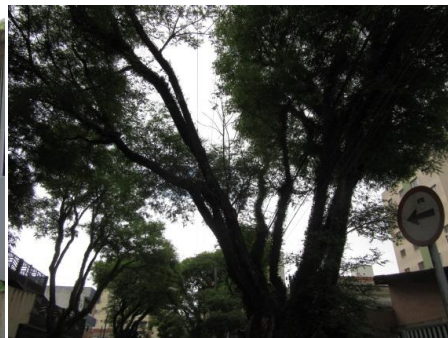
### Relatório Fotográfico

Em vistoria ao local informamos tratar-se de 01 árvore da espécie *Quaresmeira*, (**Tipuanatipu**) medindo 9,00m, X DAP 0,90m, estado fitossanitário comprometido, porém a mesma está com a base do tronco contaminada pela ação de agentes entomológicos e com **risco de queda**, raízes danificando o passeio e piso do imóvel. Portanto somos favoráveis a **substituição** do espécime.

\*\*\*Estado Fitossanitário:- (contaminado)

( X ) Grau Grave EM ( ) Periclas ( x ) Risco de queda

Le elétrica:- ( x ) Sim ( ) Não\_passeio ► ( ) < que 1,60m. ( X ) > que 1,60m.

Interferência Mobiliário Urbano: (X) Sim ( ) Não

Vistoria técnica :Autorizamos a Substituição
