## MUNICÍPIO DE SÃO BERNARDO DO CAMPO

Departamento de Parques e Jardins – SU-3

Vistoria técnica 14/05/2025

Documento: SB 007779/2025-73

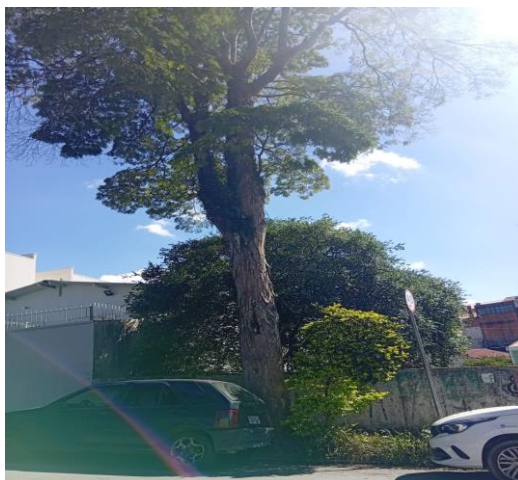
### RELATÓRIO FOTOGRÁFICO

Em vistoria ao local informamos tratar-se de 01 árvore da espécie **Sibipiruna( Caesalpinia)** medindo 15 m X DAP 0,90 m, estado fitossanitário comprometido, com lesões no tronco, raízes expostas danificando o passeio público gravemente ocasionando risco de queda. Portanto somos favoráveis a substituição da espécie.

( x ) Grau Grave EM ( x ) Danificando passeio ( x ) Risco de queda

Autorizado: Substituição
