Vistoria técnica 20/02/2025

Documento: SB 008079/2025-40

Local do evento: Rua Afonsina 411– Bairro **Rudge Ramos**

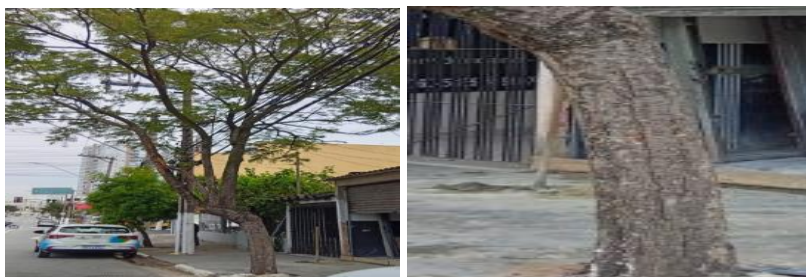
RELATÓRIO FOTOGRÁFICO

Em vistoria ao local informamos tratar-se de 01 árvores, sendo a espécie (Jacarandá mimos), medindo 5,0 m X DAP 0,25 cm estado fitossanitário comprometido por agentes entomológicos, com raízes expostas danificando o passeio público gravemente. Portanto somos favoráveis a substituição dos espécimes.

(X) Danificando passeio

(x) Risco de queda ()

Rede elétrica : (x) Sim () Não - Passeio ► () < que 1,60 m (X) > que 1,60 m

Interferência Mobiliário Urbano: (x) Sim () Não

Autorizado: Substituição
