MUNICÍPIO DE SÃO BERNARDO DO CAMPO

Departamento de Parques e Jardins – SU-3

Vistoria técnica 23/05/2025

Documento: SB 009555/2025-55

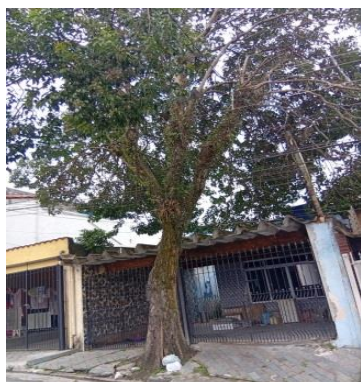
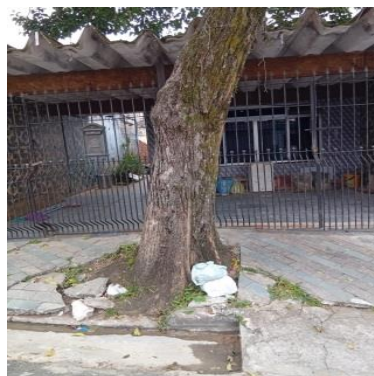
RELATÓRIO FOTOGRÁFICO

Em vistoria ao local informamos tratar-se de 01 árvore da espécie Alfeneiro do Japão (Legustrum Lucidum) medindo 09,0m X DAP 0,60 m estado fitossanitário comprometido, com lesões no tronco, raízes expostas danificando o passeio público . Portanto somos favoráveis a substituição da espécie.

() Grau Grave EM (x) Danificando passeio () Risco de queda

Rede elétrica : (x) Sim () Não - Passeio ► () < que 1,60 m (x) > que 1,60 m

Autorizado: Substituição
