## MUNICÍPIO DE SÃO BERNARDO DO CAMPO

Departamento de Parques e Jardins – SU-3

Vistoria técnica 06/05/2025

**Documento: SB.010219/2025-01**

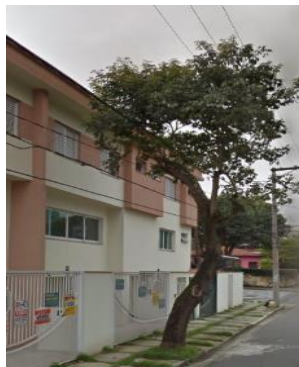
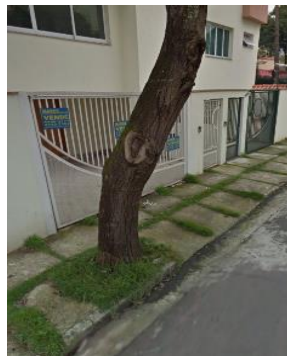
### **RELATÓRIO FOTOGRÁFICO**

Em vistoria ao local informamos tratar-se de 01 árvore da espécie Ipê Rosa (*Handroanthus heptaphyllus*) medindo 10,0m X DAP 0,60cm, estado fitossanitário comprometido, com raízes danificando o passeio. Portanto somos favoráveis a substituição dos espécimes.

( ) Grau Grave (X) Danificando passeio ( ) Risco de queda ( ) podre e oca

**Autorizado: Substituição**
