Laudo Técnico:

Documento:- SB. 010717/2023-22 – **Solicitante** : “Lucianete Jandomenico”

Local do evento:- Rua Treze de Maio, 69 -73 - Bairro Rudge Ramos – Vila Mariza

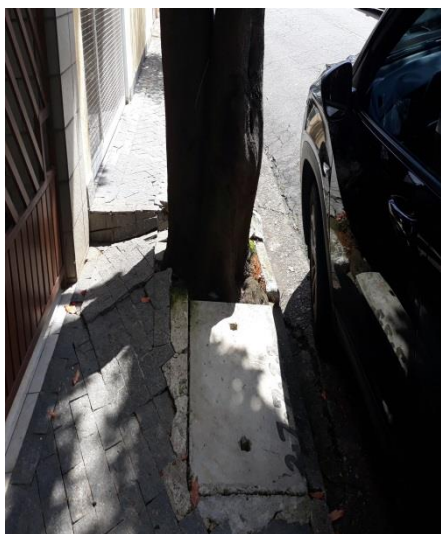
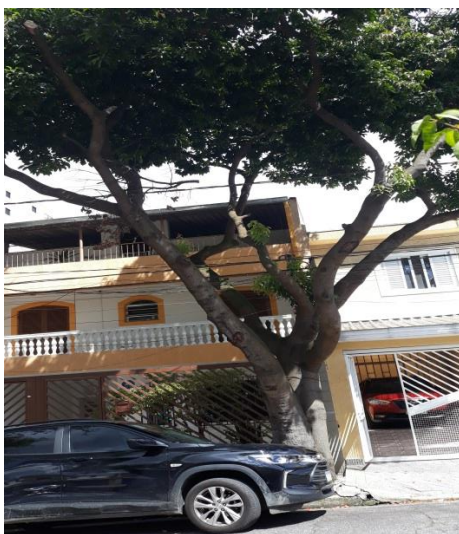
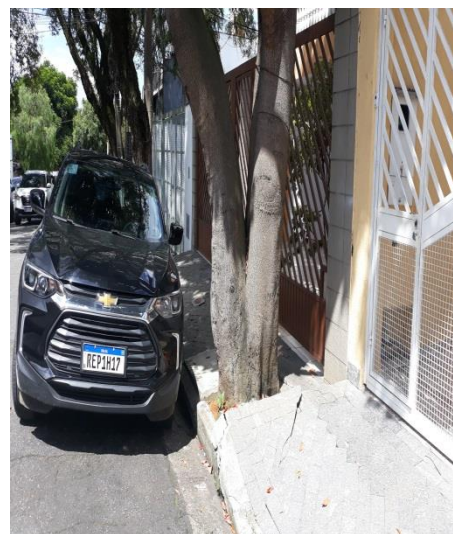
Relatório Fotográfico

Em vistoria ao local informamos tratar-se de 01 árvore da espécie azeitona do ceilão, (*Elaeocarpus serratus*) medindo 7,80 m, X DAP 0,60 m, estado fitossanitário comprometido, porém com raízes obstruindo rede de águas pluviais, danificando guias e sarjetas também o leito carroçável e a parte superior do tronco podre. Portanto somos favoráveis a **remoção** do espécime.

(X) Grau Grave EM (x) Risco de queda
