Vistoria técnica 06/09/2024

Documento: SB.011022/2024-01

Local do evento: Rua São Bernardo do Campo, 28 - **Bairro Alvarenga**

**Laudo Técnico:**

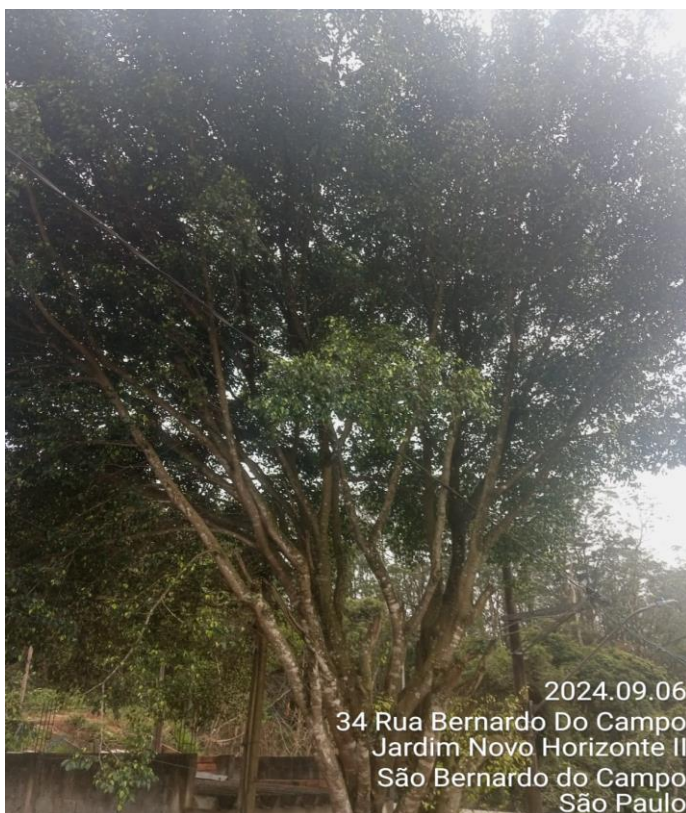
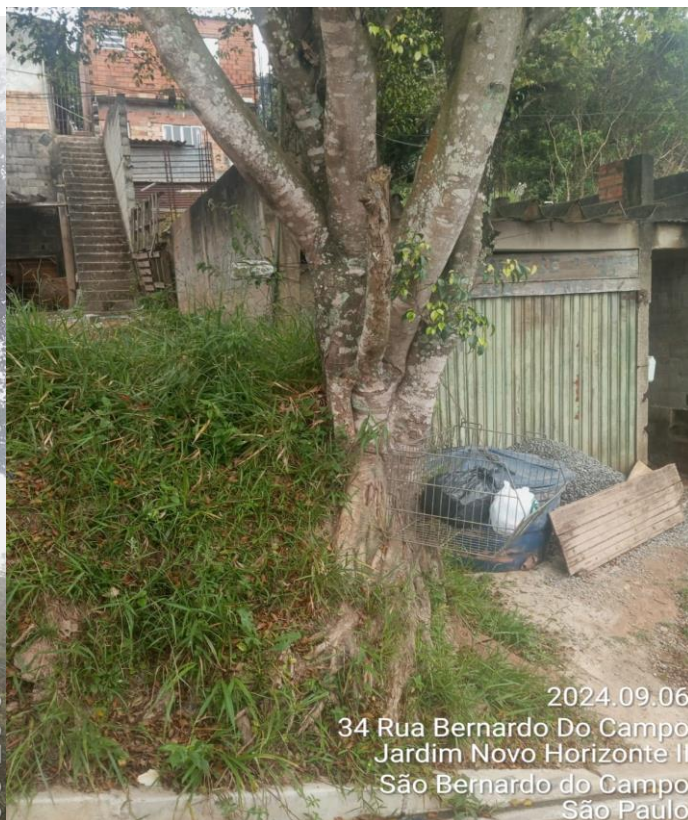
**RELATÓRIO FOTOGRÁFICO**

Em vistoria ao local informamos tratar-se de 01 árvore da espécie figueira (*Ficus Benjamina*) medindo 7,0m X DAP 0,65m, estado fitossanitário regular, porém com as raízes expostas danificando o passeio publico em grandes proporções e interferindo na fiação elétrica. Portanto somos favoráveis á substituição do espécime.

( X ) Grau Grave EM ( X ) Danificando passeio

Rede elétrica : ( X ) Sim ( ) Não - Passeio ► ( ) < que 1,60 m ( X ) > que 1,60 m

Autorizado: Substituição
